OLTÁŘNÍ OBRAZ V KOSTELE NEJSVĚTĚJŠÍ TROJICE VE FOŘTU NEJSVĚTĚJŠÍ TROJICE KORUNUJÍCÍ PANNU MARIII FRANTIŠEK VAVŘINEC KOROMPAY (1723–1779)

kolem 1774 (1775?)

olejomalba na plátně
cca 464 x 227 cm (upřesněný údaj)

POSTUP RESTAURÁTORSKÝCH PRACÍ 2019:

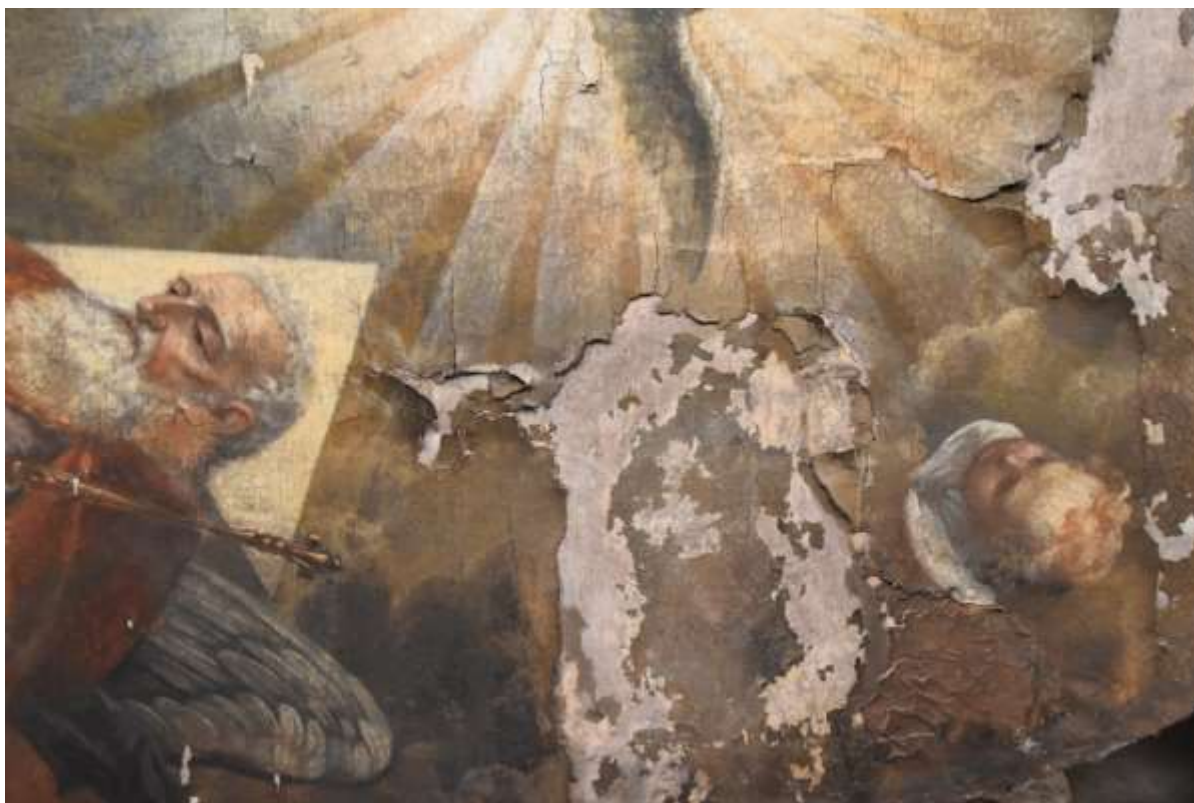
*Stav během demontáže – plátno je v horním segmentu potřhané, velké plochy chybí.
Tvrdé staré tmely se miskovitě zvedají.*

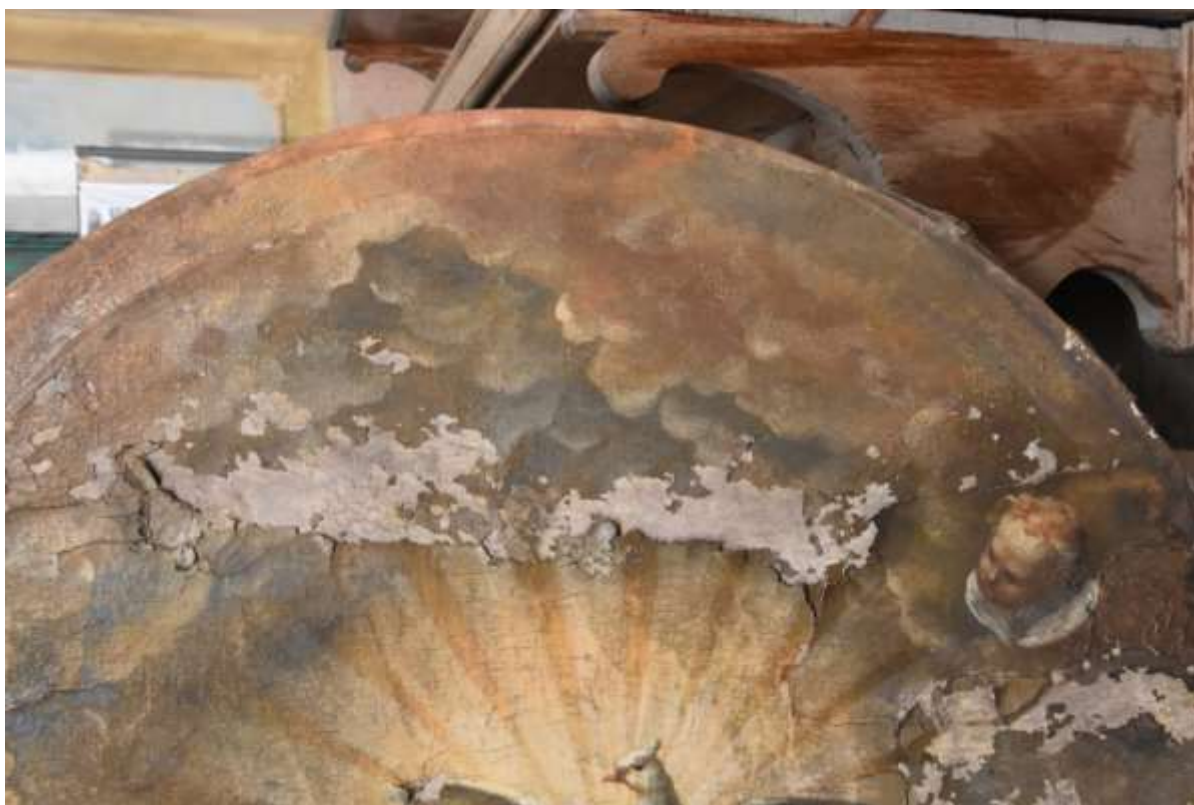
Cca 40 cm horního segmentu se nedochovalo a výjev je domalován přímo na podlepené plátno

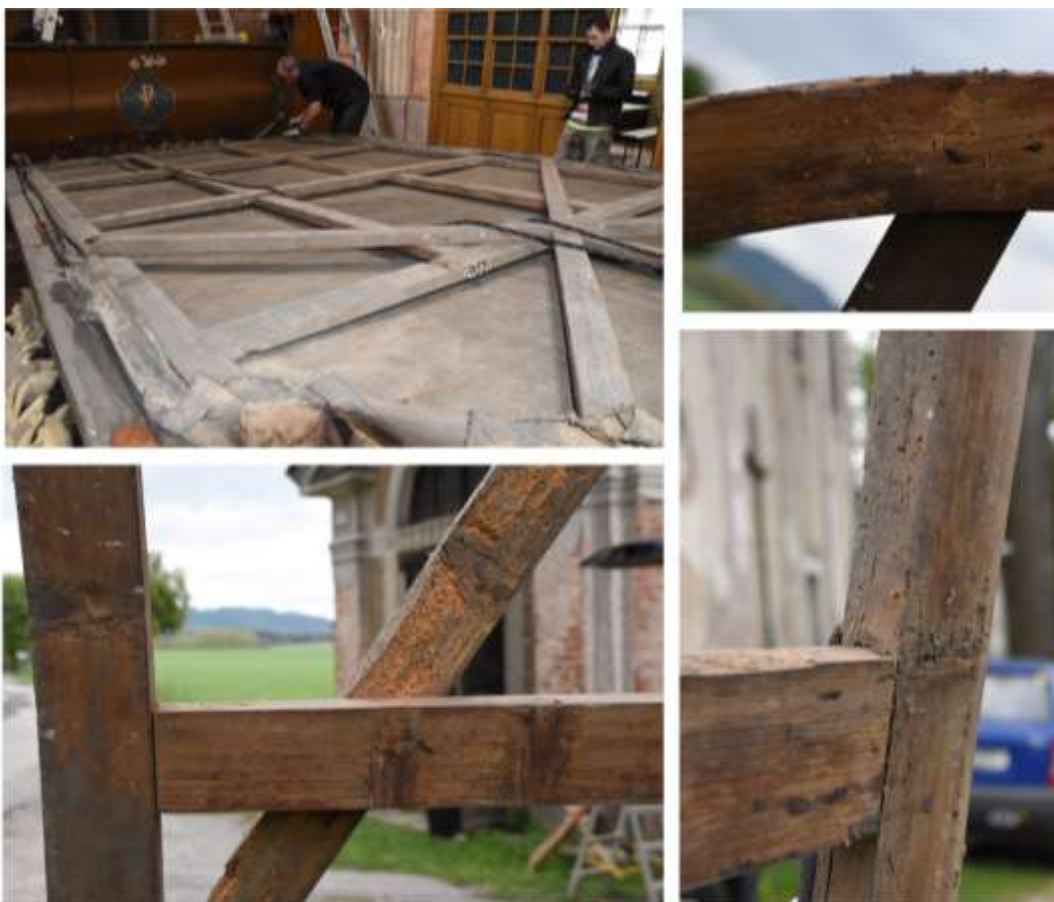
8,5 cm silný spodní napínací rám je nevyhovující, protože není profilovaný a vypínací. Je navíc napadený dřevokazným hmyzem.

Stav původního rámu

2/ Do výroby byla zadána kopie slohového spodního rámu s tím, že nový rám bude vypínací a profilovaný, o síle 12 cm (původní síla 8,5 cm se v minulosti ukázala být nedostatečnou, a to byl jistě důvod dodatečného vyztužení). Nový rám byl převezen do kostela ve Fořtu a pro kontrolu formátu byl vložen do ozdobného rámu.

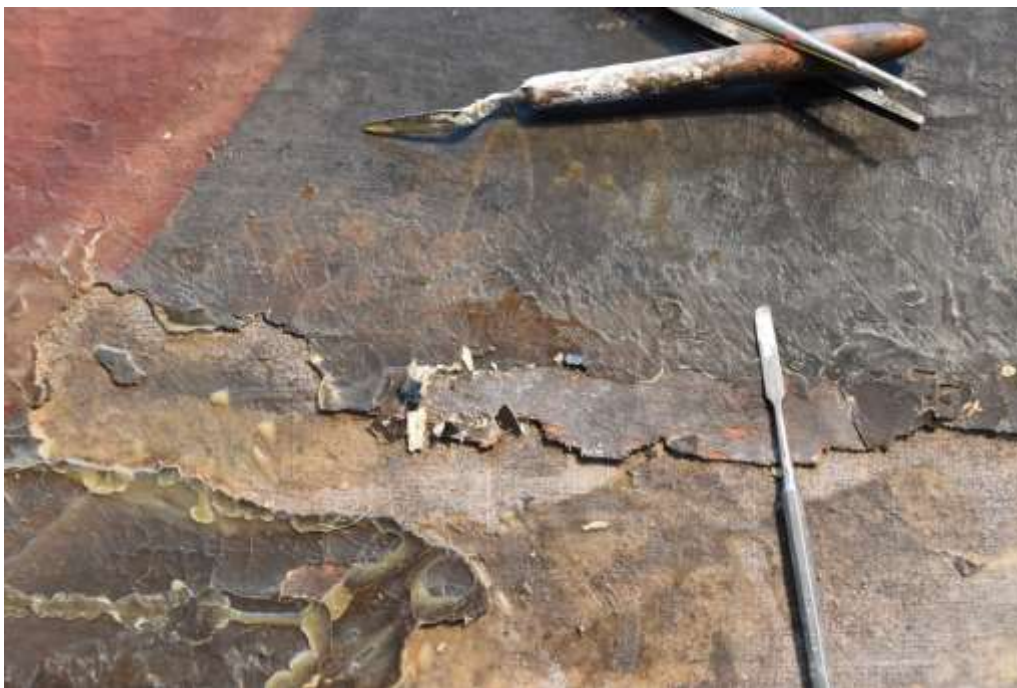
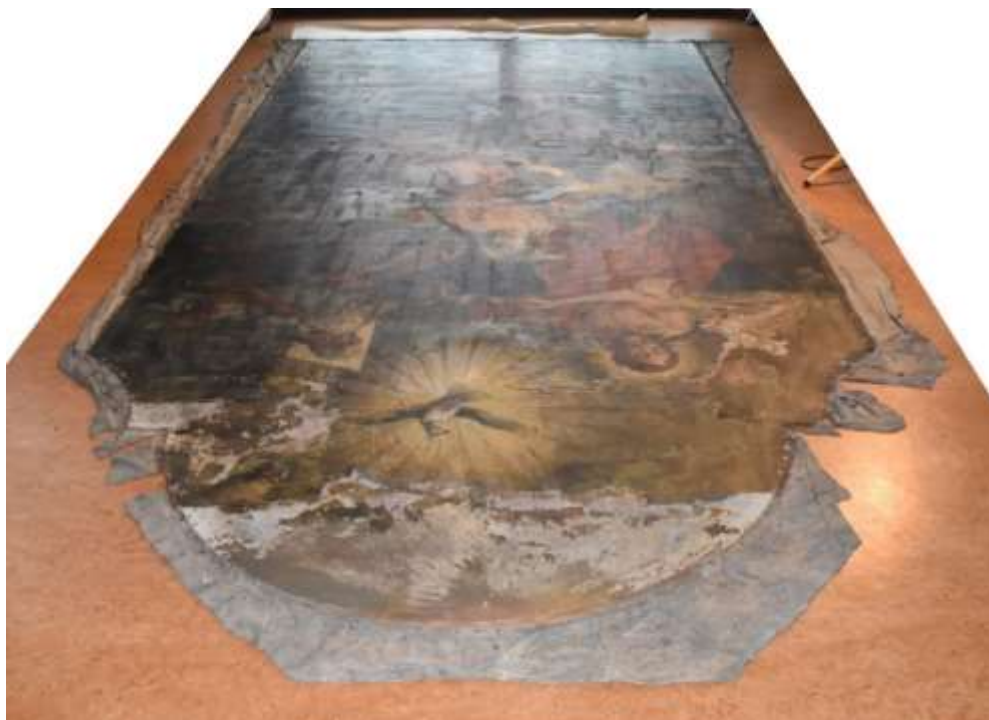
Stav po rozbalení a vyrovnání plátna. Před rentoalází bylo třeba odstranit reliéfní tmely, přesahující originální malbu. Dole stav po očištění.

3/ Práce v restaurátorském ateliéru pokračovaly rozvinutím malby a odstraněním všech uvolněných tmelů v okolí trhlin a kolem hrany chybějícího plátna v horním segmentu, protože tyto části by se při rentoaláži reliéfně vtlačily do malby. Po očištění povrchu bylo odstraněno spodní dublované plátno a následovalo odstranění reziduí kličového lepu z rubu originálního plátna. Nažehlení bylo provedeno za pomoci voskovo-pryskyřičného lepu s využitím papírové mezivrstvy, která by měla zabezpečit vyrovnání obrazu v místech velkých trhlin a vložených záplat. Poté byl proveden rentgenologický průzkum a obraz byl následně napnut na nový napínací rám.

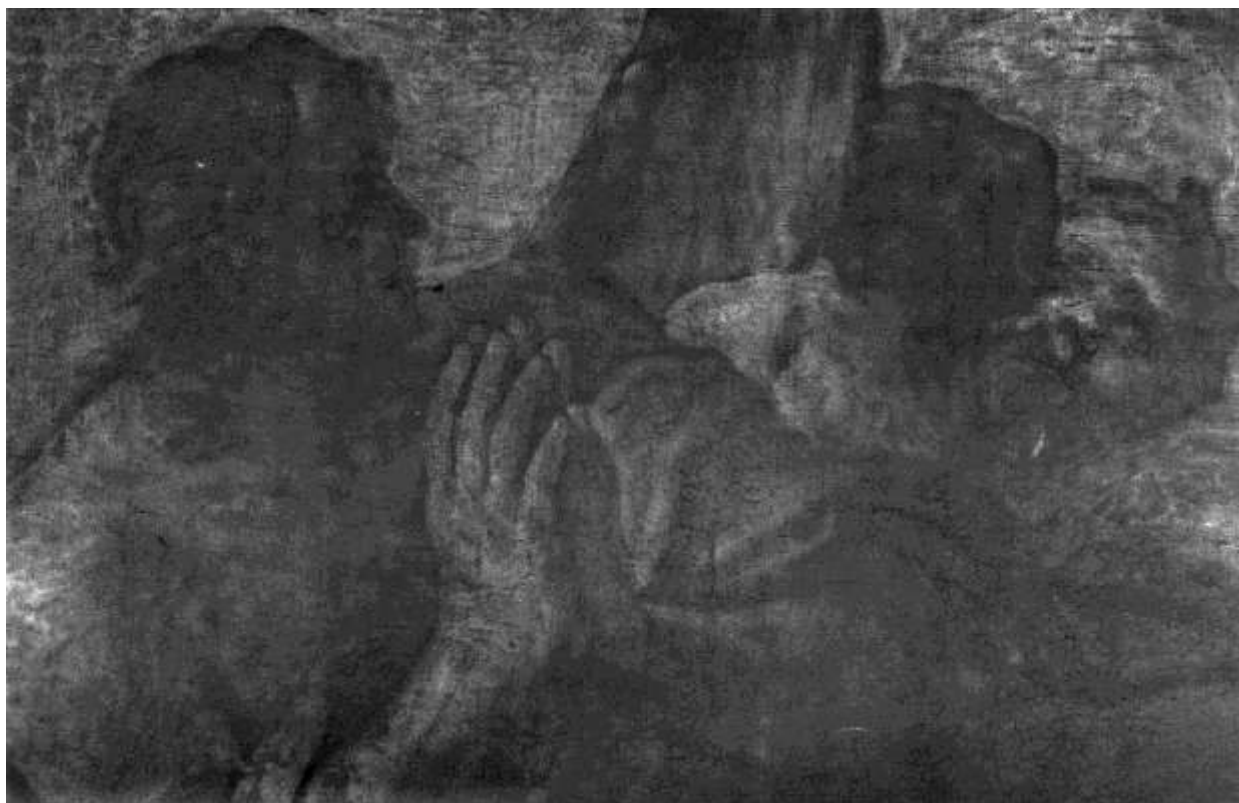
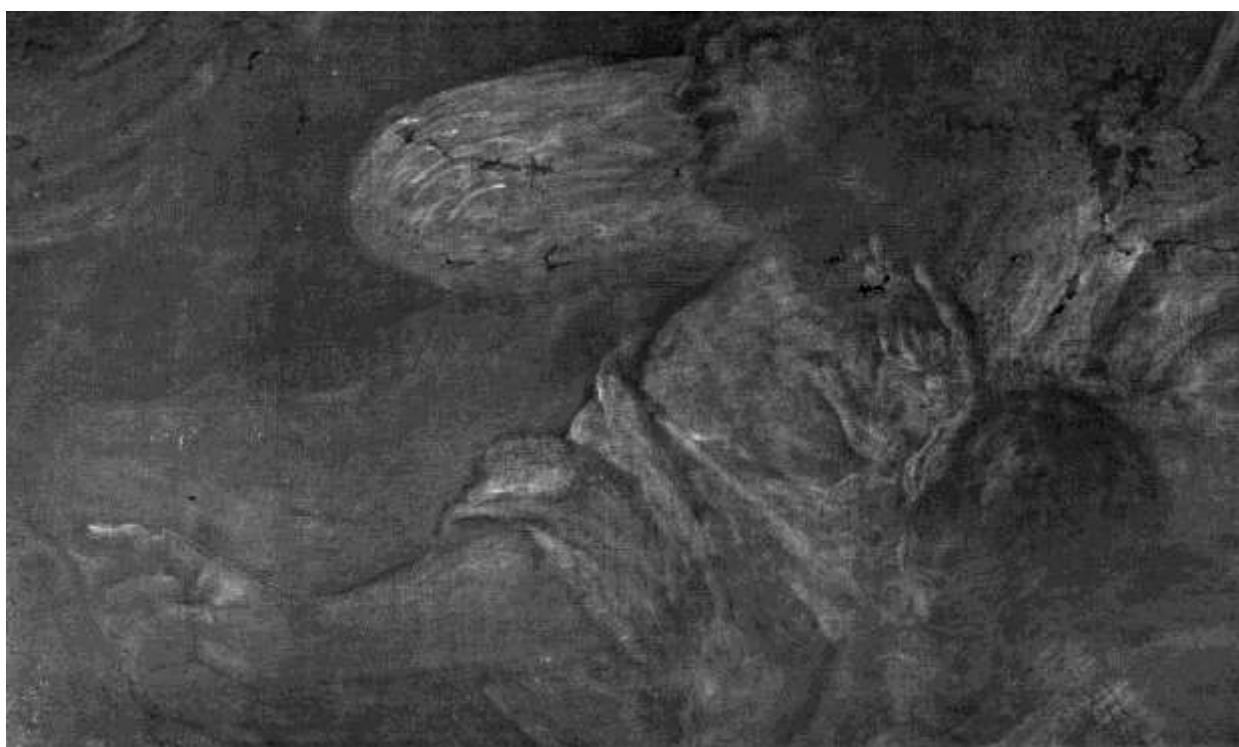
Ze snímků je zřejmé, nakolik byl obraz v minulosti poškozen: barevná vrstva je ve velkých plochách výrazně zkrakelovaná s široce odřeny okraji krakel a plátno bylo na četných místech protrženo (nejdelší trhliny jsou několik desítek centimetrů dlouhé).

Průzkum RTG – živá uvolněná malba s četnými autorskými změnami, plošné poškození malby (odřené a vypadané okraje krakel, světle se projevují plošné hrubé tmely)

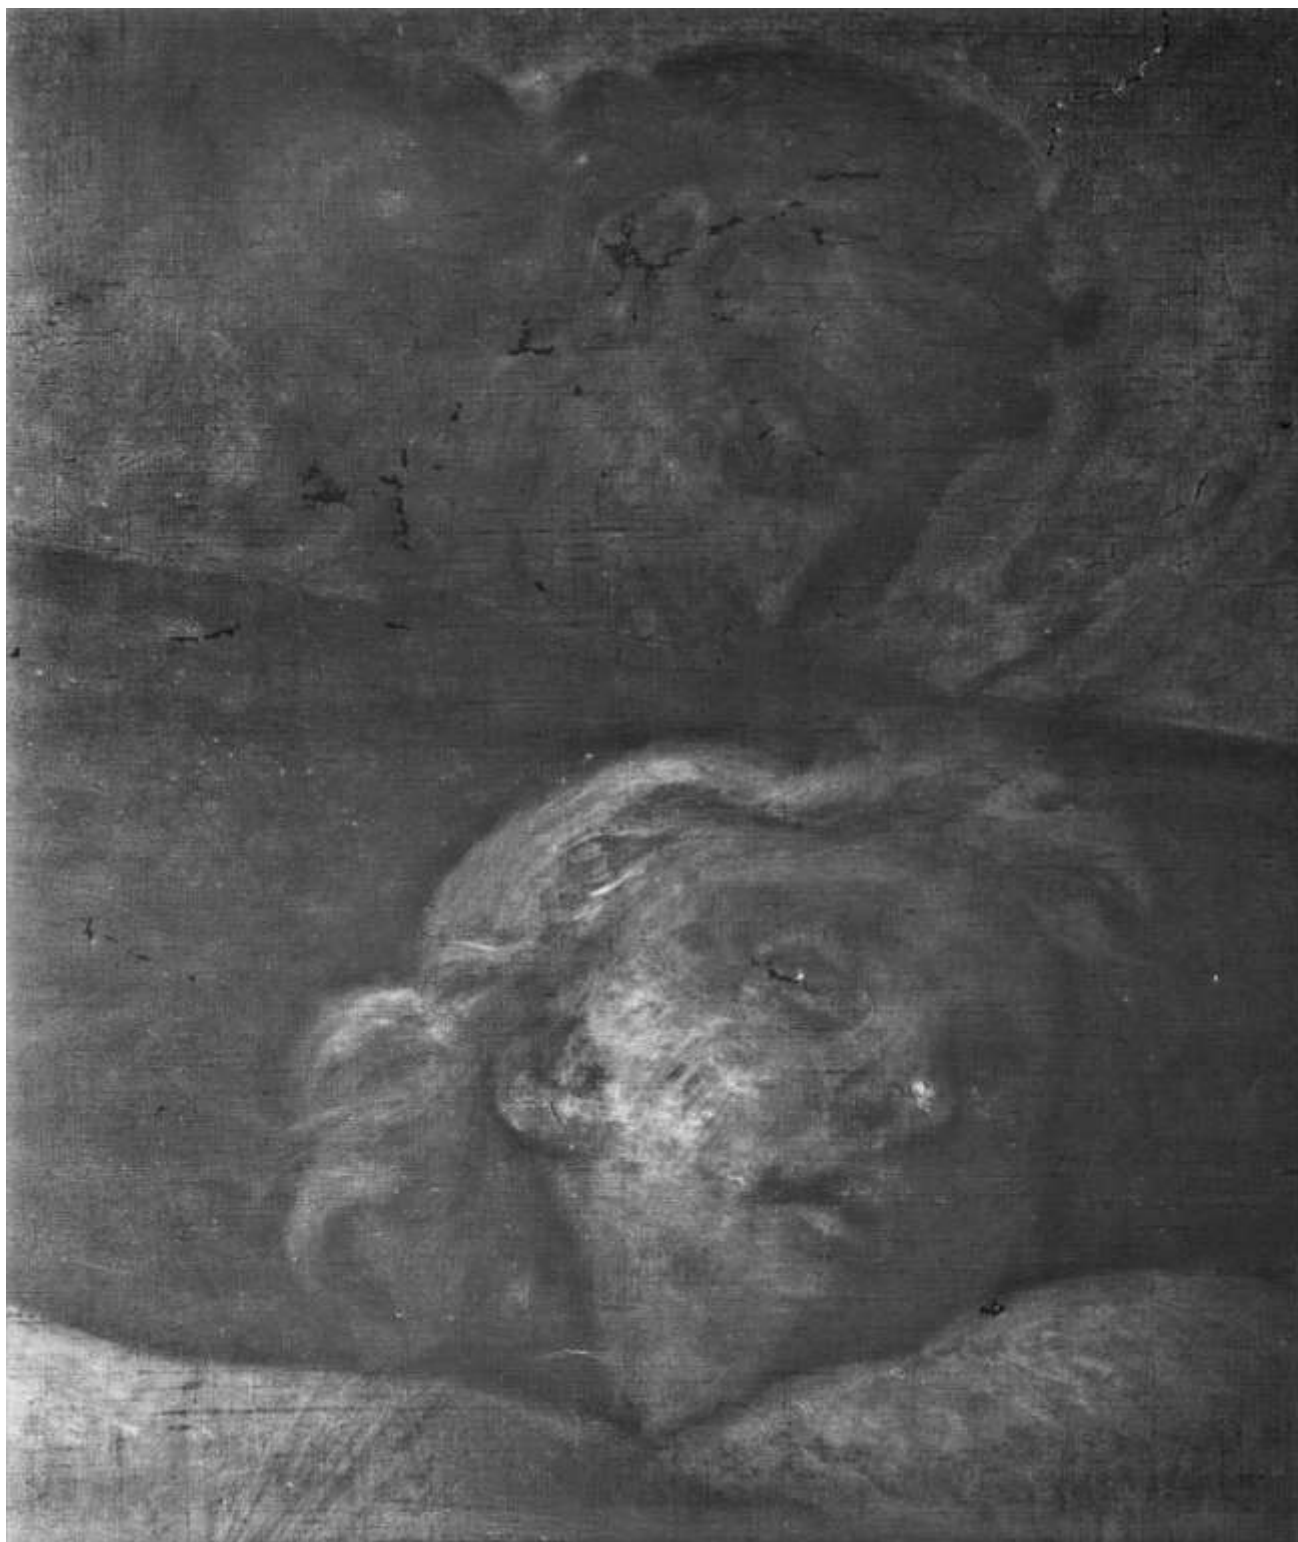
Průzkum RTG – horní tvář (v pozadí) je ve spodních vrstvách vybudována o poznání úsporněji. Později byla v základních rysech přemalována. Skutečná kvalita rukopisu bude zřejmá po odstranění nepůvodních přemaleb.

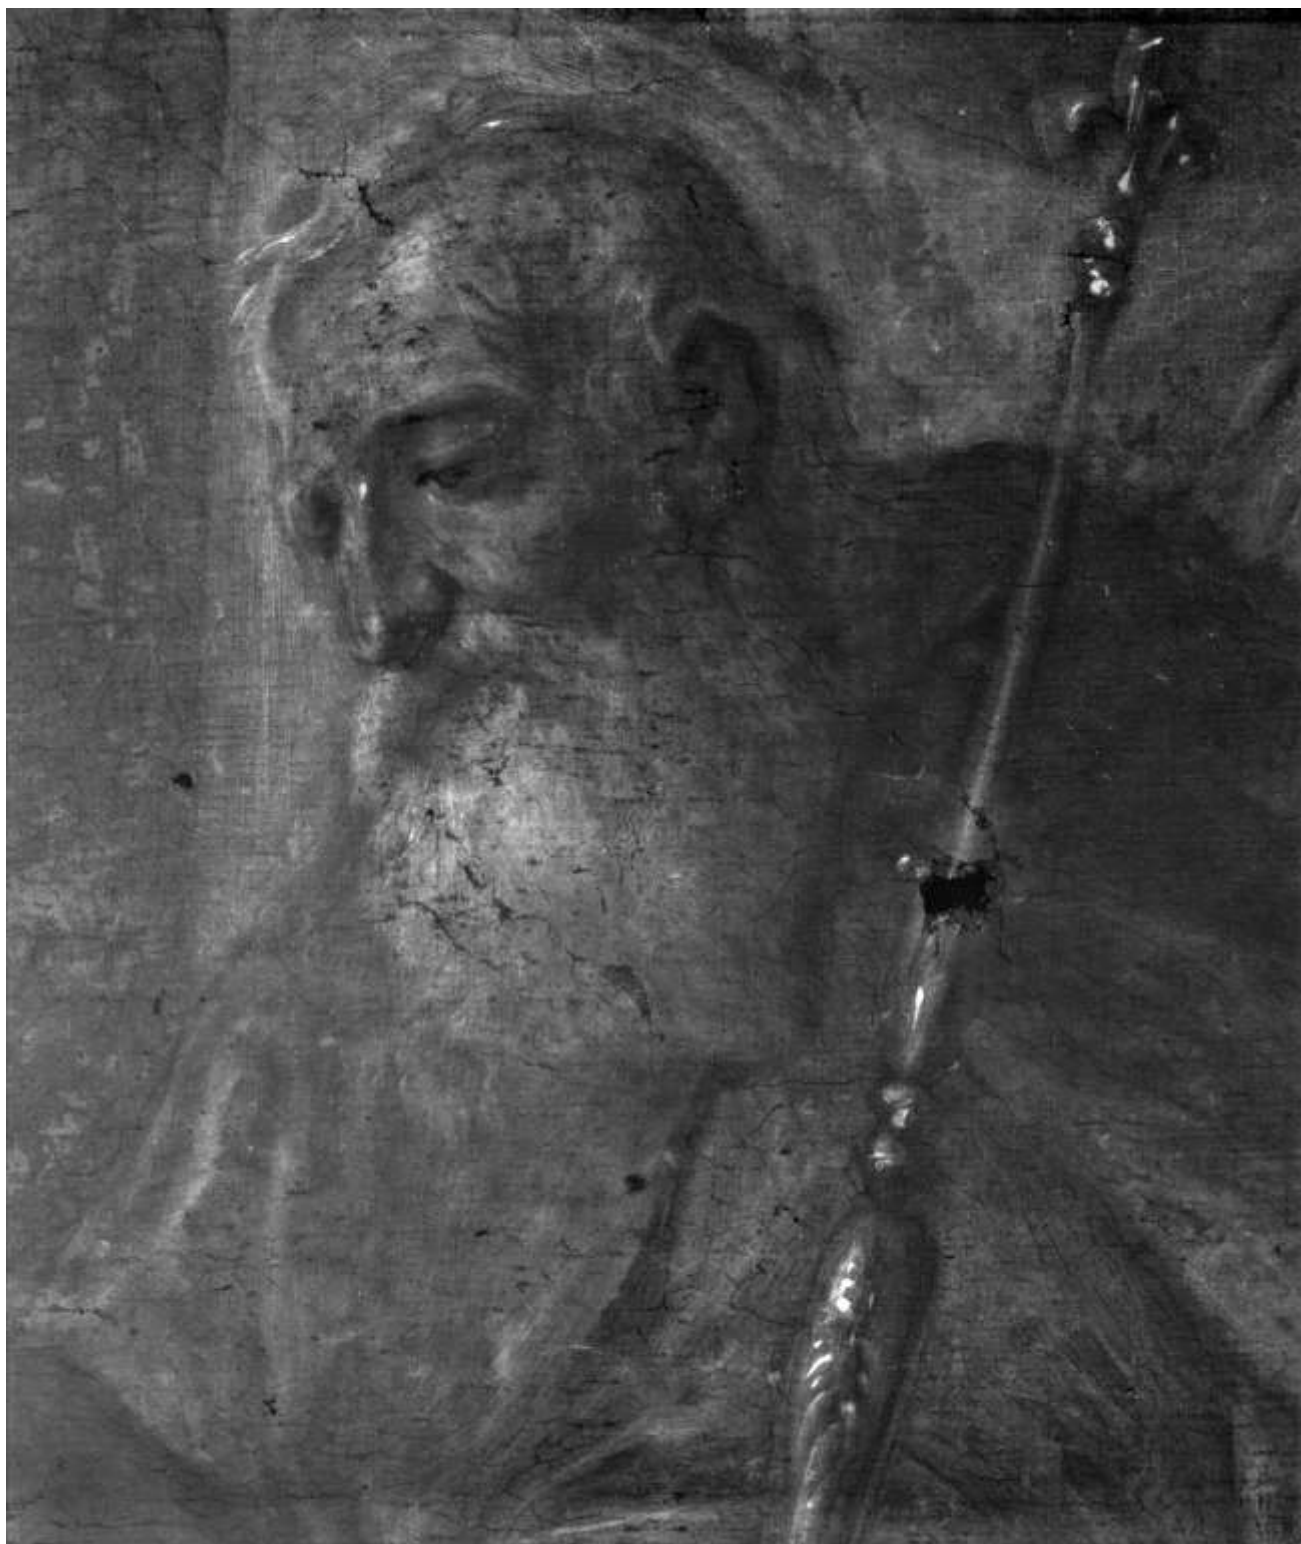
RTG hlavy Boha otce přináší poněkud schematičtější malbu, byť i zde lze najít záznam hledání obrysů. Tmavé plochy znamenají absenci barevné vrstvy, světlá místa naopak plochy tmelů, místy zatřených do výrazně rozpraskané originální malby.

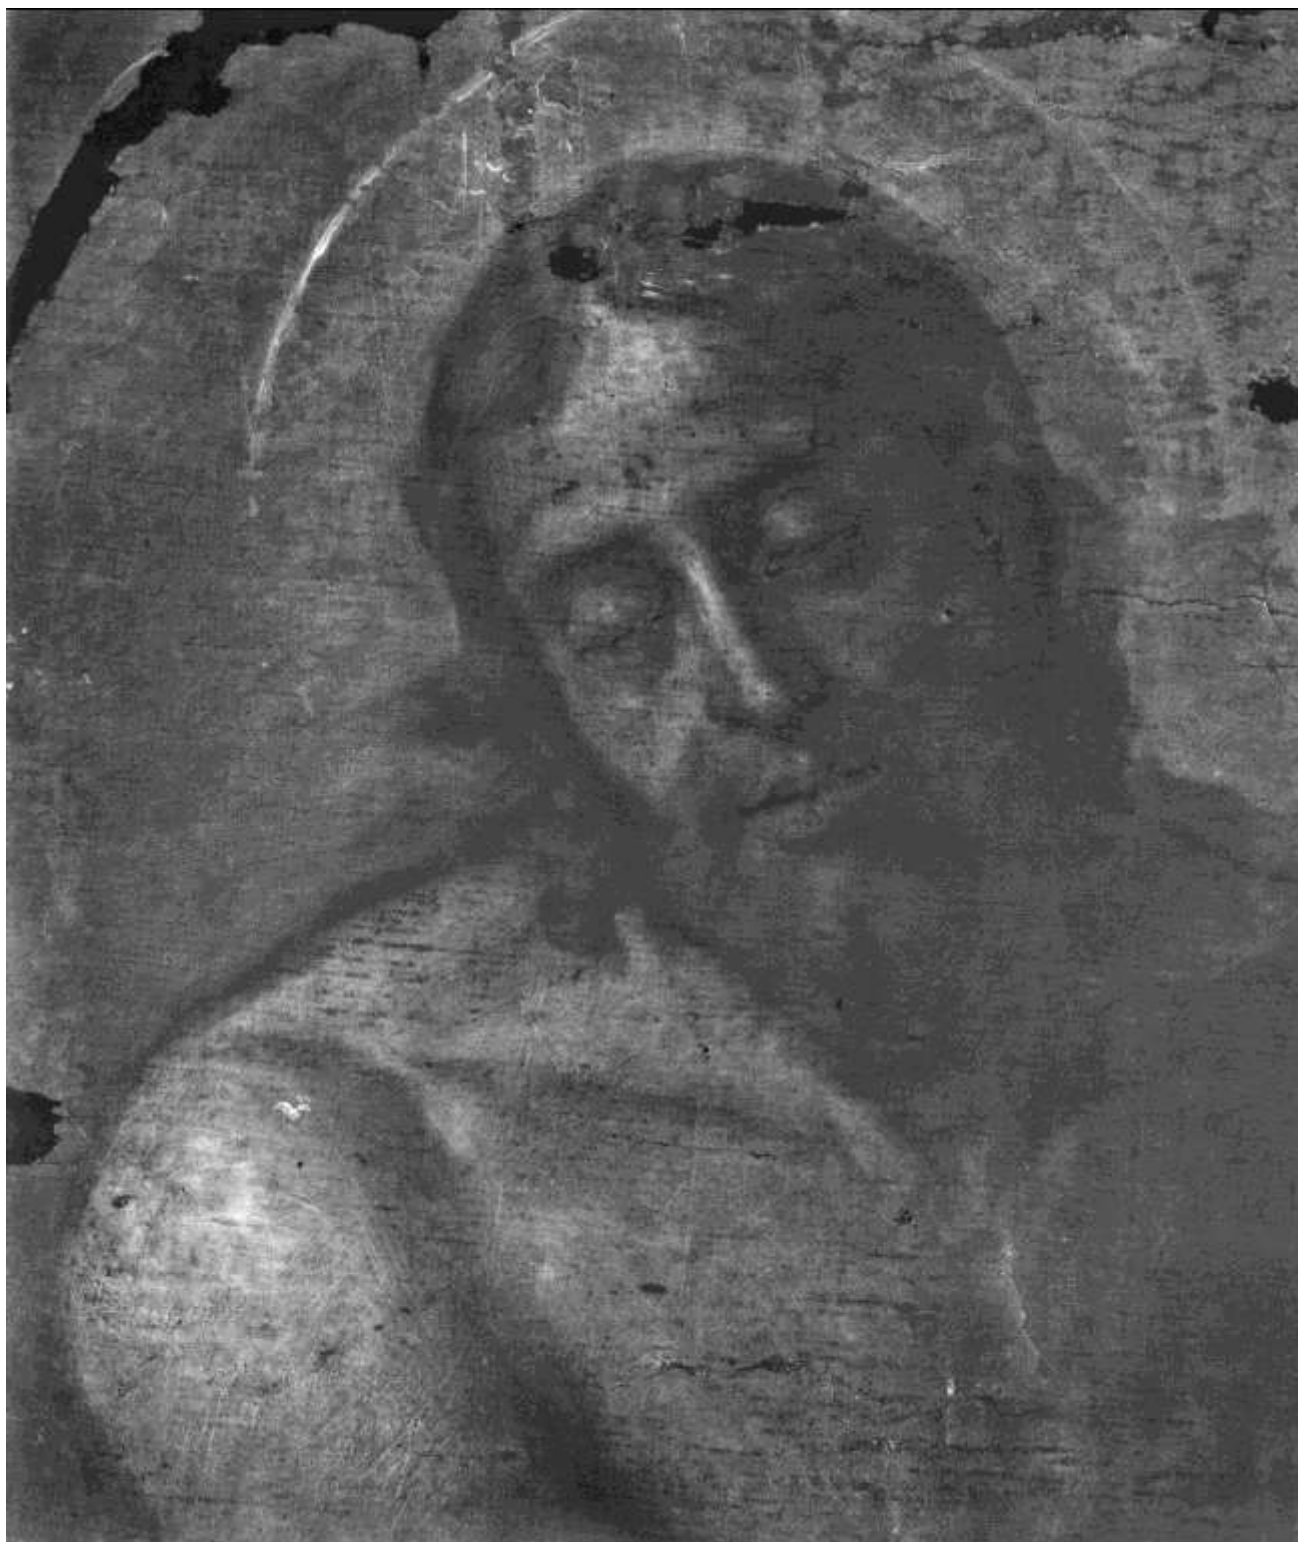
Hlava Krista se podle snímku RTG zdá být formálně nejméně zdařilou částí kompozice. Objem je od spodních vrstev budován opatrným nanášením běloby na definitivní místa. Zcela zde chybí vzrušenost tahů, přinášející autorské změny, tedy rukopis, který lze pozorovat v jiných částech obrazu...

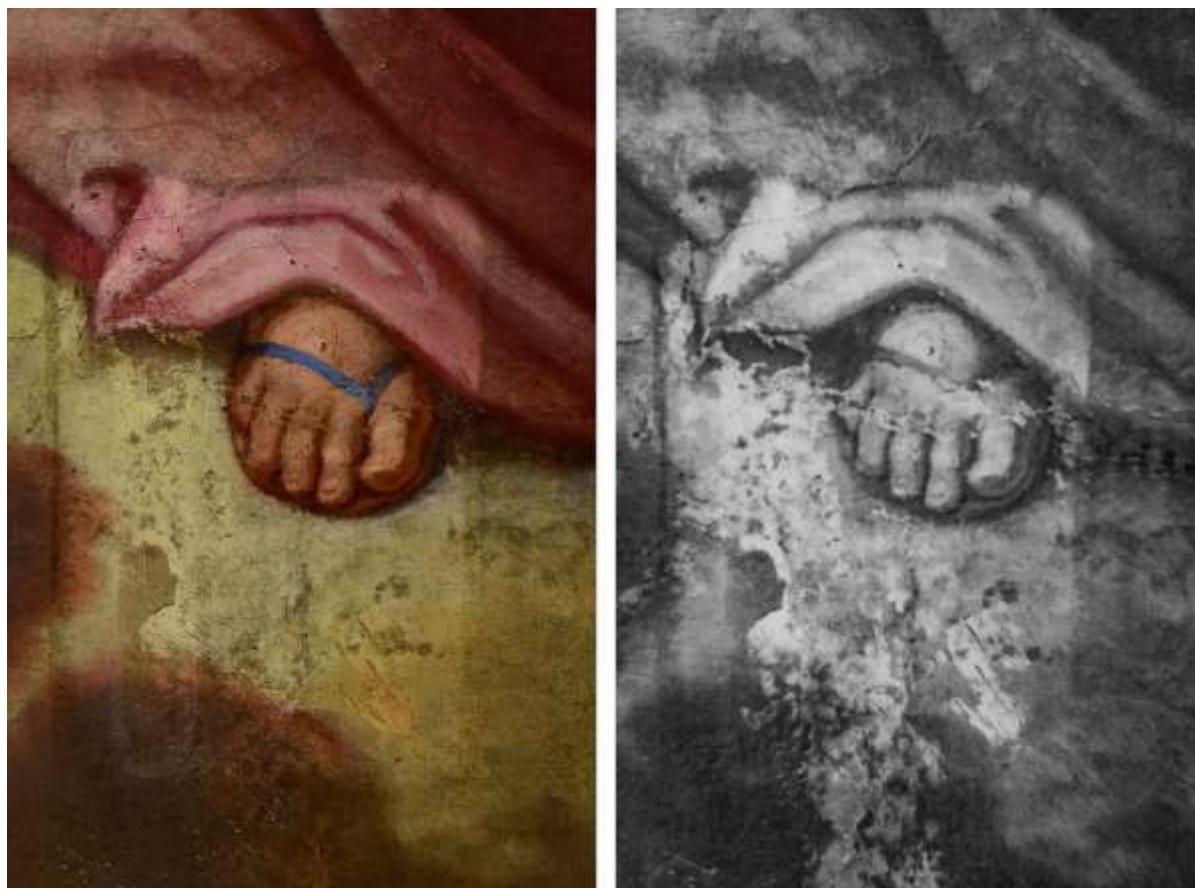
Na snímku nahoře infračervená reflektografie zvýrazňuje v sondě pod povrchovými nečistotami rozsah tmelu.

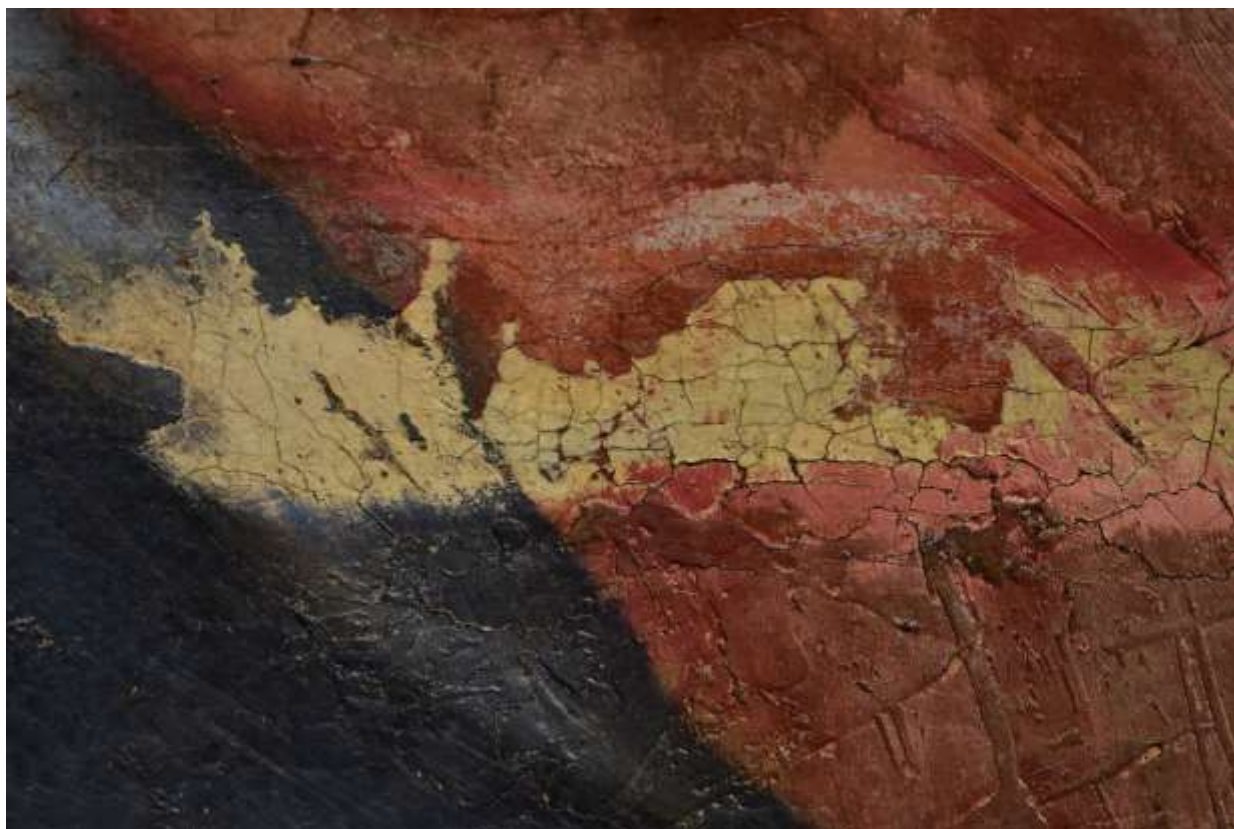
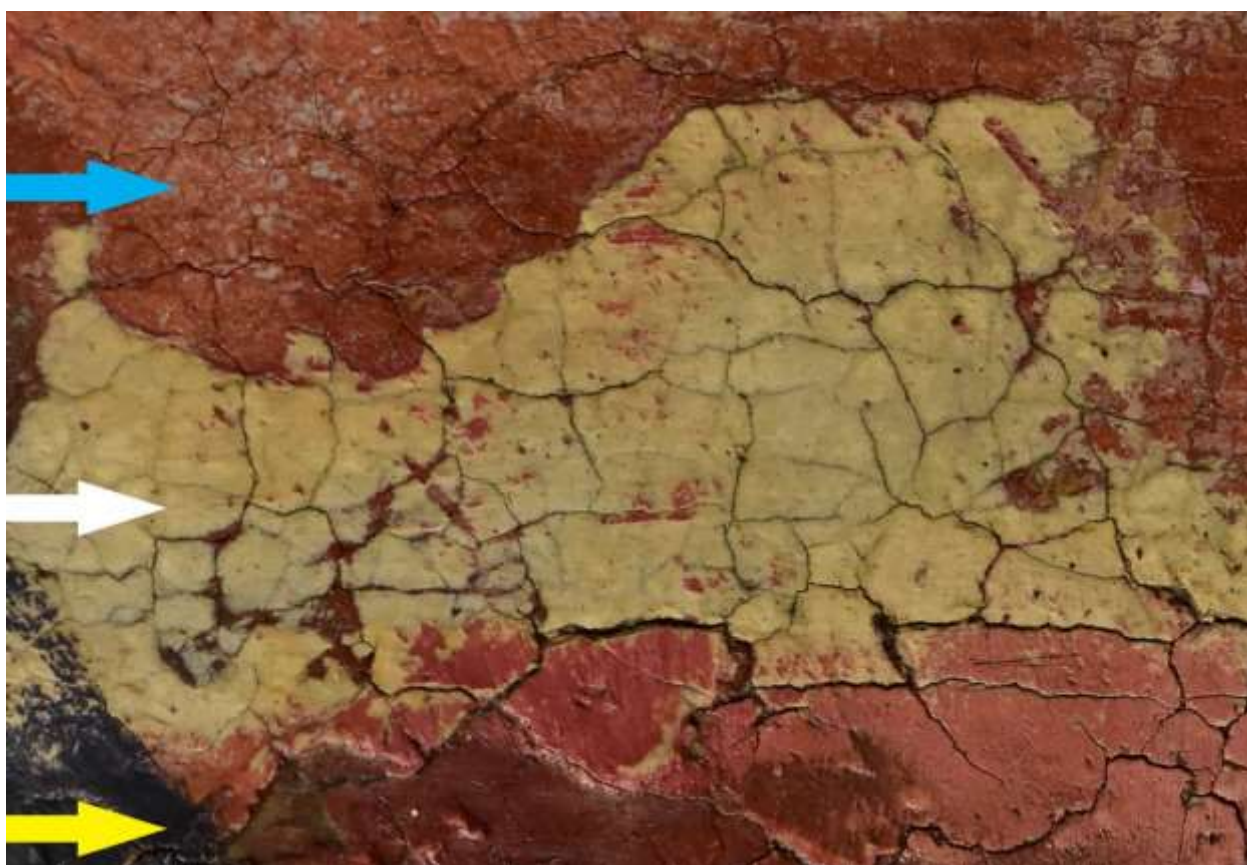
Stejný detail při různém zvětšení: žlutá šipka ukazuje přemalbu s vrstvou povrchových nečistot. Bílá pak odhalená tmel, který je rozpraskaný podle krakel originální malby (modrá šipka)

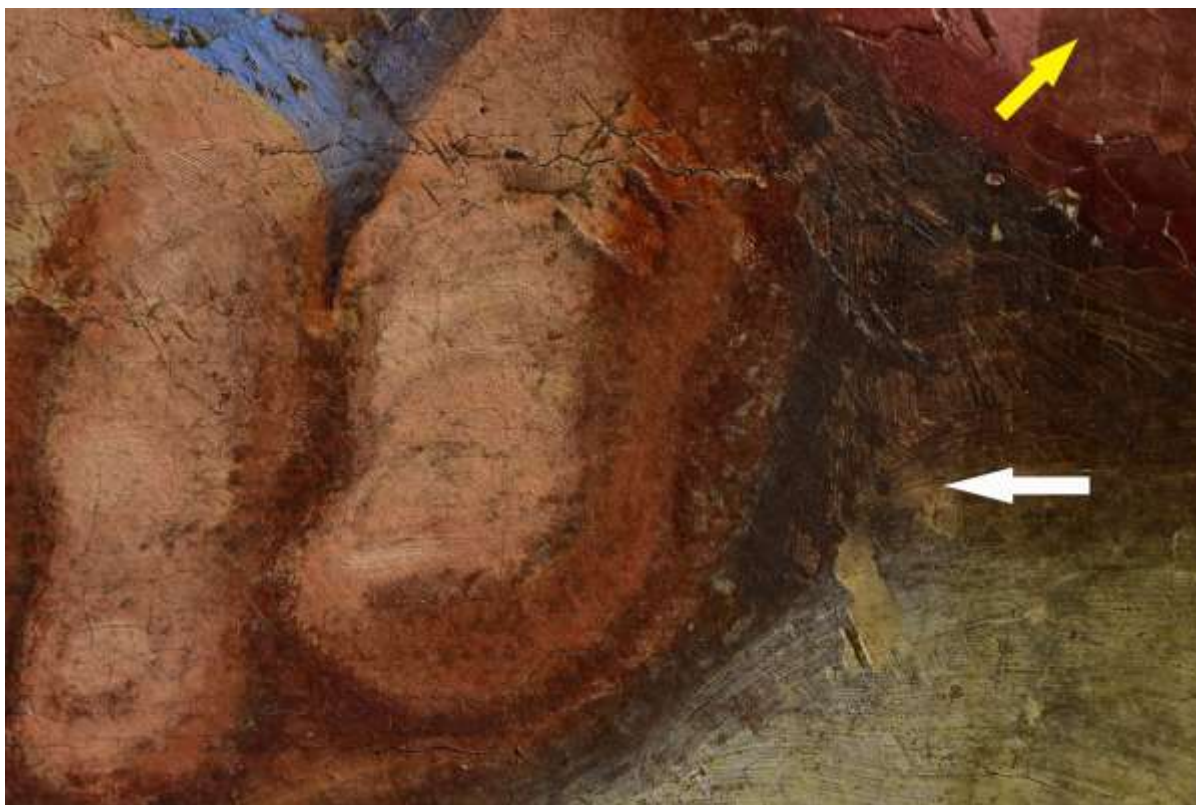
Žlutá šipka označuje vrstvu povrchových nečistot, bílá šipka postupně se odhalující vrstvu hrubě naneseného reliéfního tmelu širokou špachtlí bez respektu k originálu.

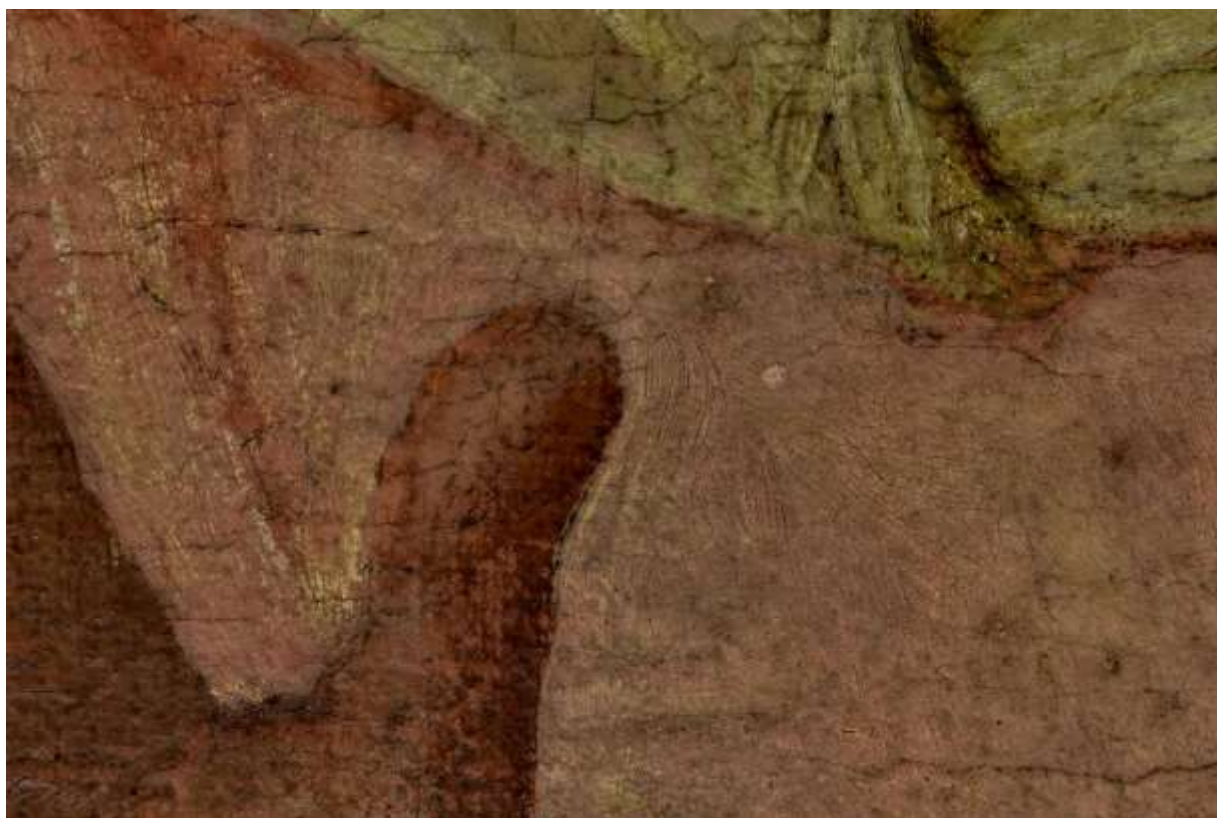
Povrch malby kryje znečišťující vrstva povrchových nečistot.

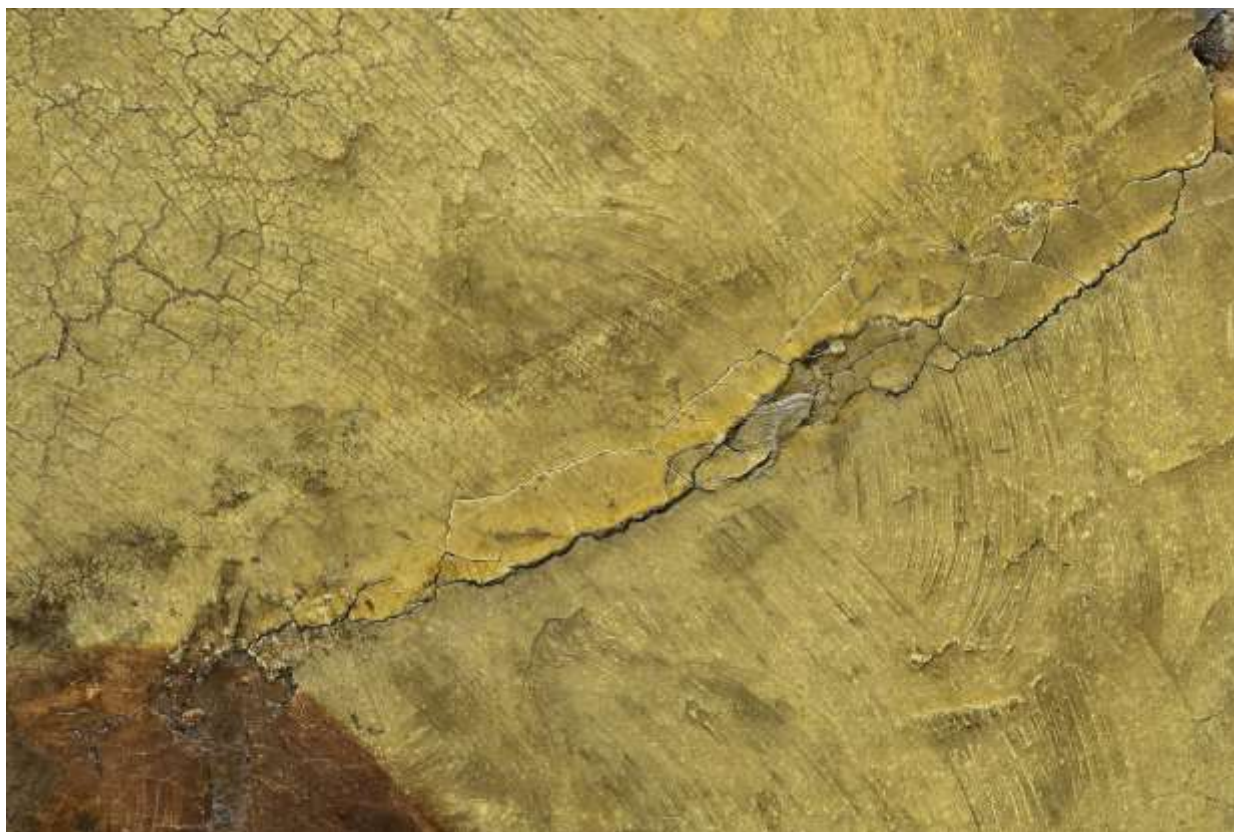
Uvolněný tmel v dlouhé trhlině kryje plošná přemalba

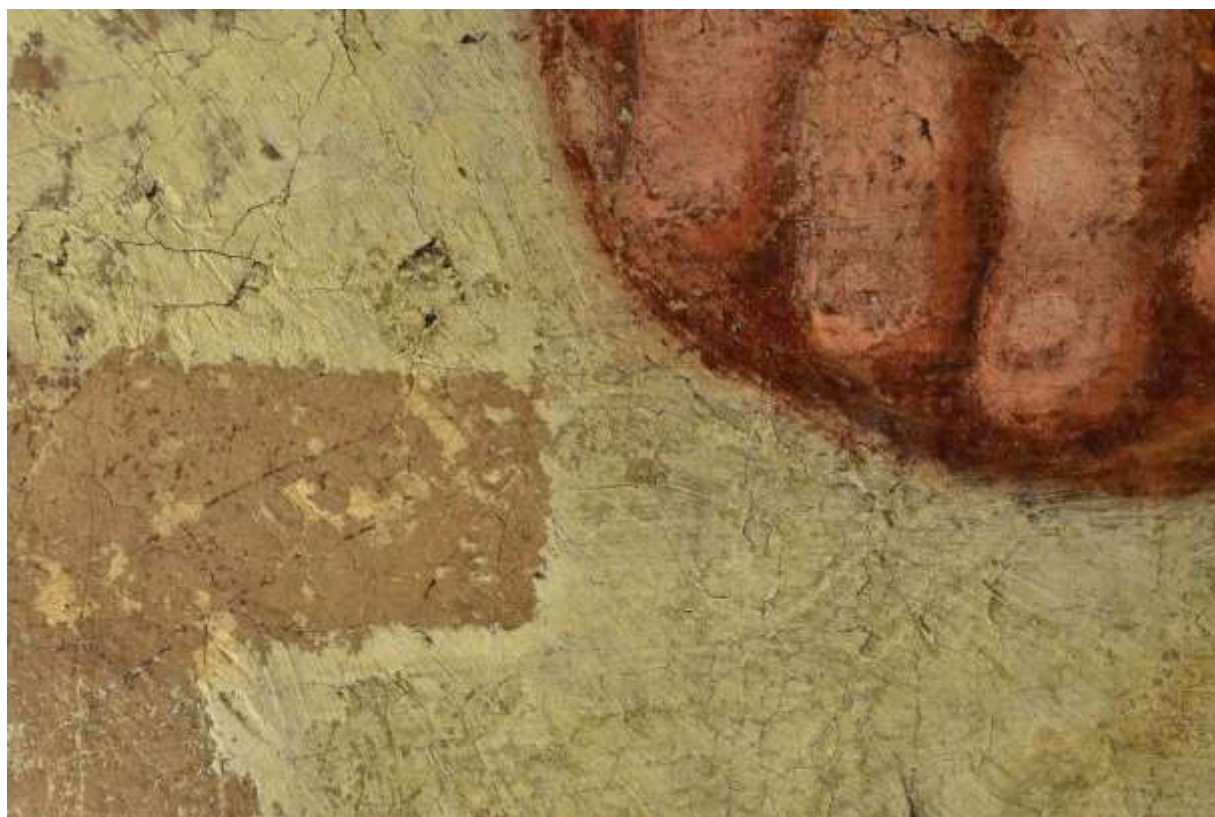
Sonda do vysoké vrstvy tmelu

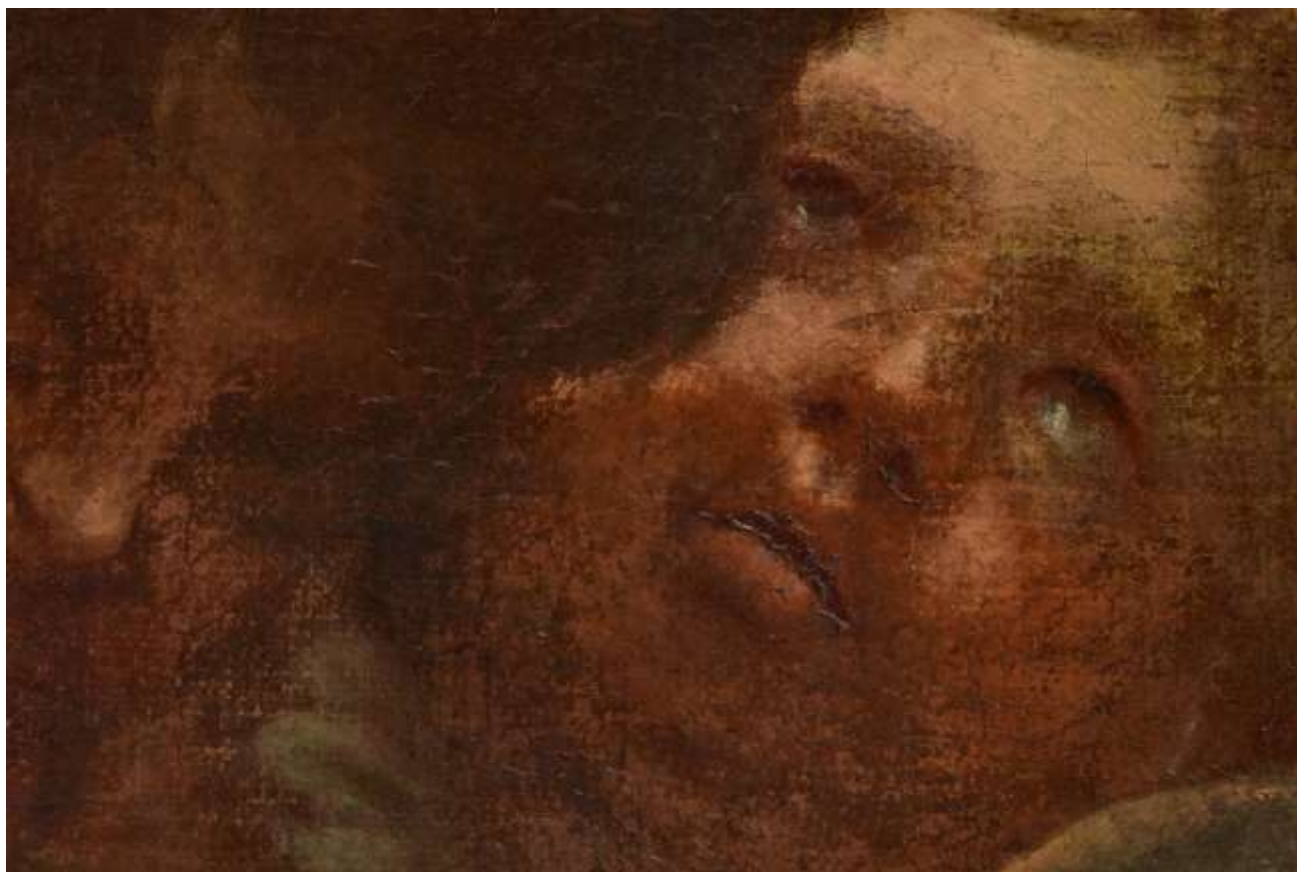
Stav originální malby pod vrstvou laku a povrchových nečistot
