OLTÁŘNÍ OBRAZ V KOSTELE NEJSVĚTĚJŠÍ TROJICE VE FOŘTU NEJSVĚTĚJŠÍ TROJICE KORUNUJÍCÍ PANNU MARIII FRANTIŠEK VAVŘINEC KOROMPAY (1723–1779)

kolem 1774 (1775?)

olejomalba na plátně
cca 464 x 227 cm (upřesněný údaj)

POSTUP RESTAURÁTORSKÝCH PRACÍ 2019:

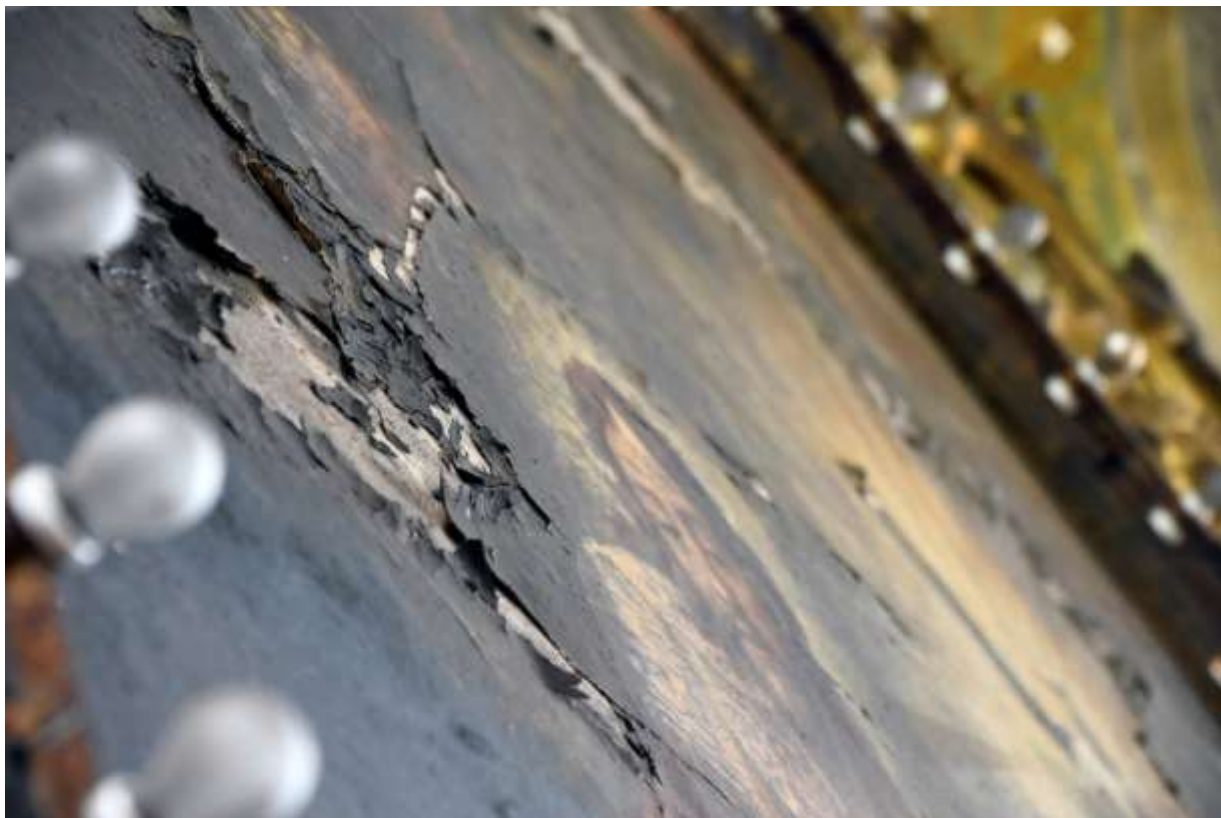
„... Plátno je prověšené, zvlněné, barevná vrstva je přesušená a má tendenci se olupovat. Opticky výrazně negativně se projevují staré, velmi hrubé tmely, neodborně provedené patrně malířskou špachtlí. Špatný stav malby je zřejmě dlouhodobý, protože při poslední velké opravě byla minimálně spodní polovina kompozice přemalována, evidentně s cílem „vylepšit“ již tehdy zašlý výjev. Velmi pravděpodobně je výjev plošně přemalován i v místech rozsáhlých trhlin v horní polovině obrazu.

Plátno bylo v minulosti podlepeno, tato úprava je dnes však již nefunkční, takže v horní polovině visí cáry originálního nezabezpečeného, potrhaného plátna. Je evidentní, že zde degradace malby aktuálně pokračuje.

8,5 cm silný spodní napínací rám je nevyhovující, protože není profilovaný a vypínací. Je navíc napadený dřevokazným hmyzem.

Ozdobný rám je kvalitní, doplněný bohatou zlacenou řezbou. Dodatečně k němu bylo přidáno osvětlení. Také ozdobný rám se jeví být napadený dřevokazným hmyzem. Upevnění zlacených řezeb není příliš stabilní. Povrch zlacení je silně zašlý s četnými mechanickými defekty. Kovové prvky jsou zkorodované a bude třeba provést jejich kontrolu...“¹

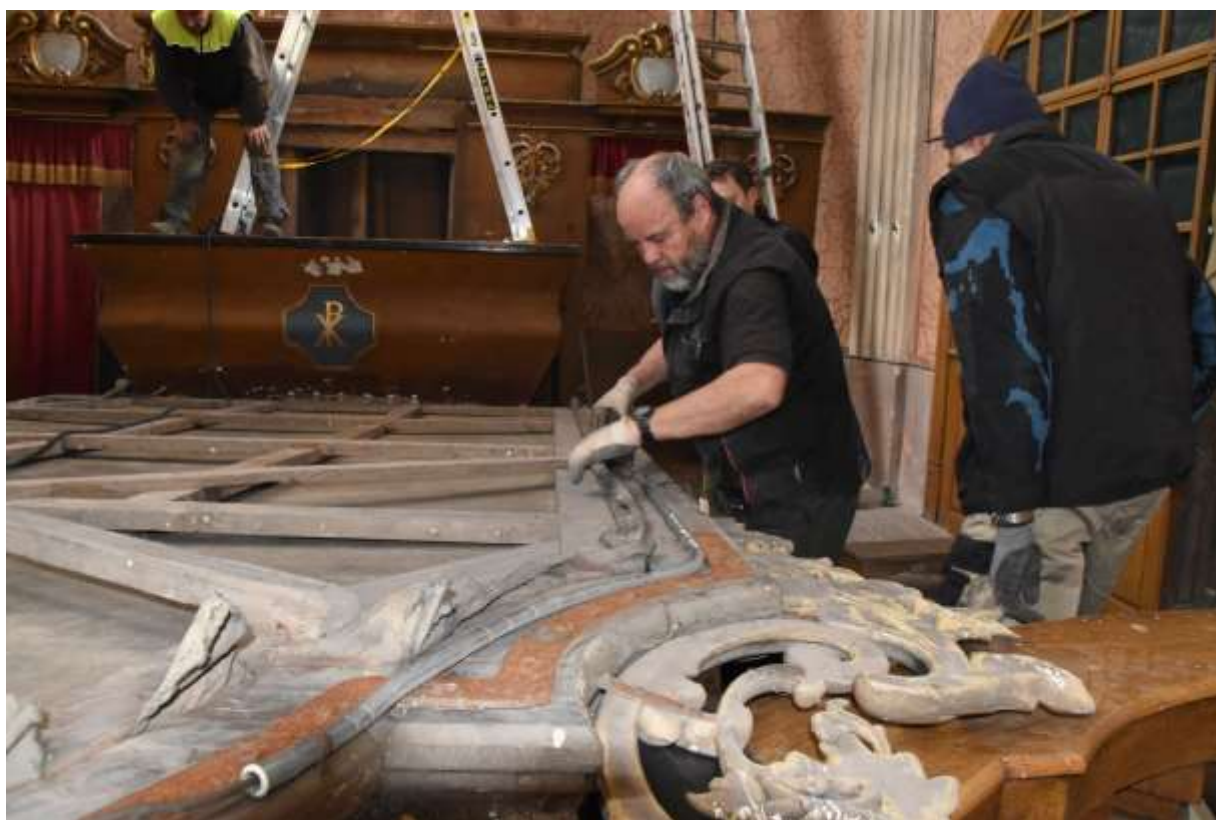
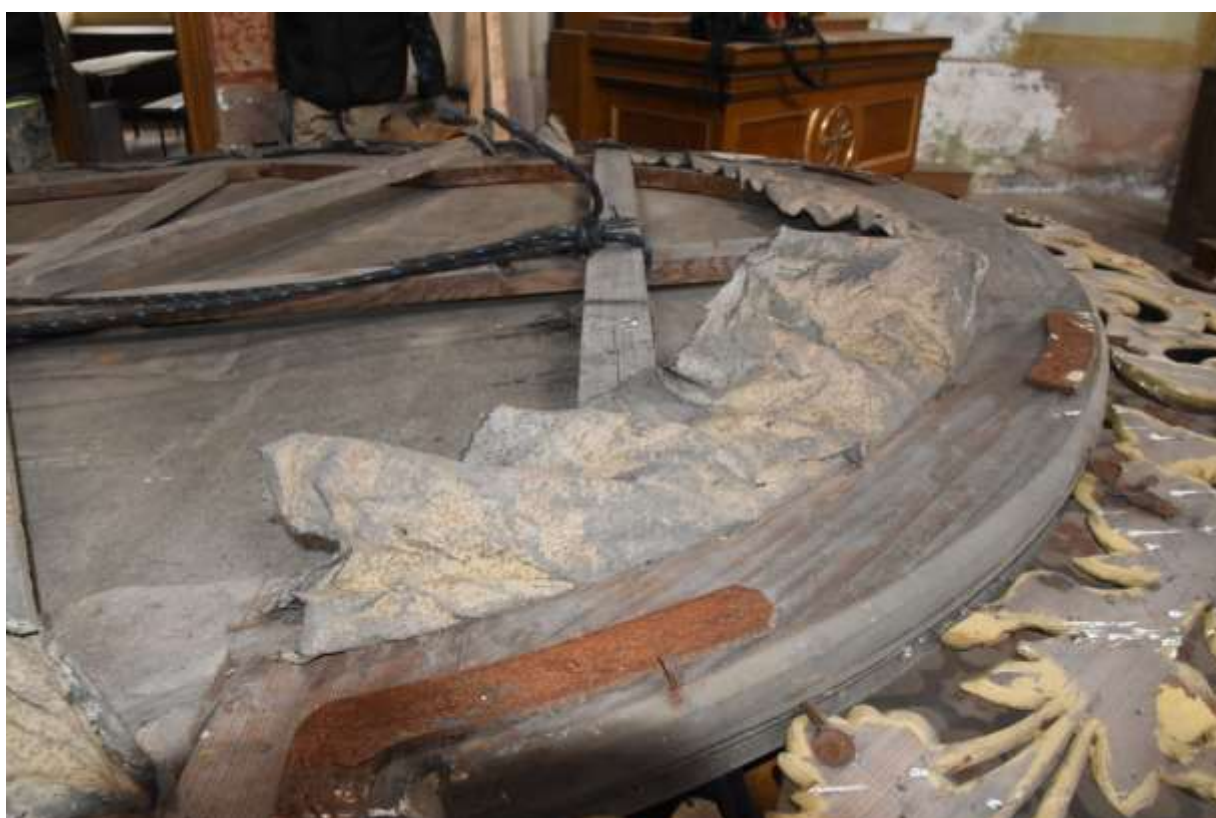
*Stav během demontáže – plátno je v horním segmentu potřhané, velké plochy chybí.
Tvrdé staré tmely se miskovitě zvedají.*

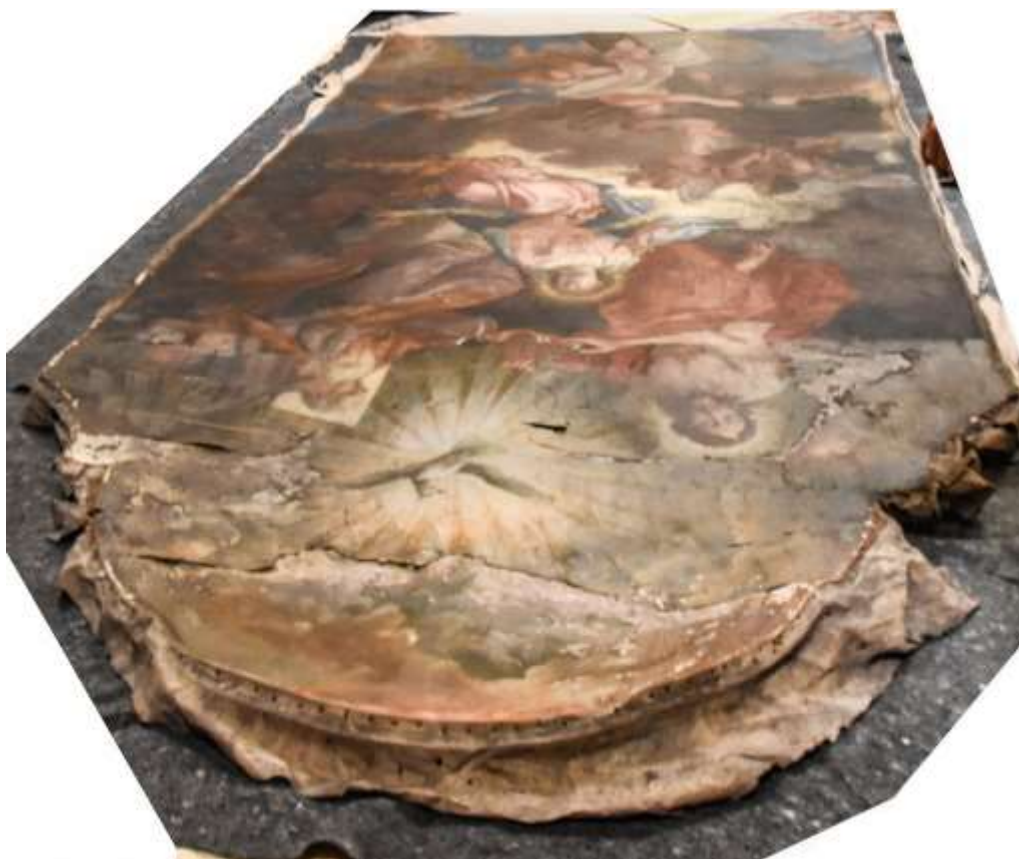
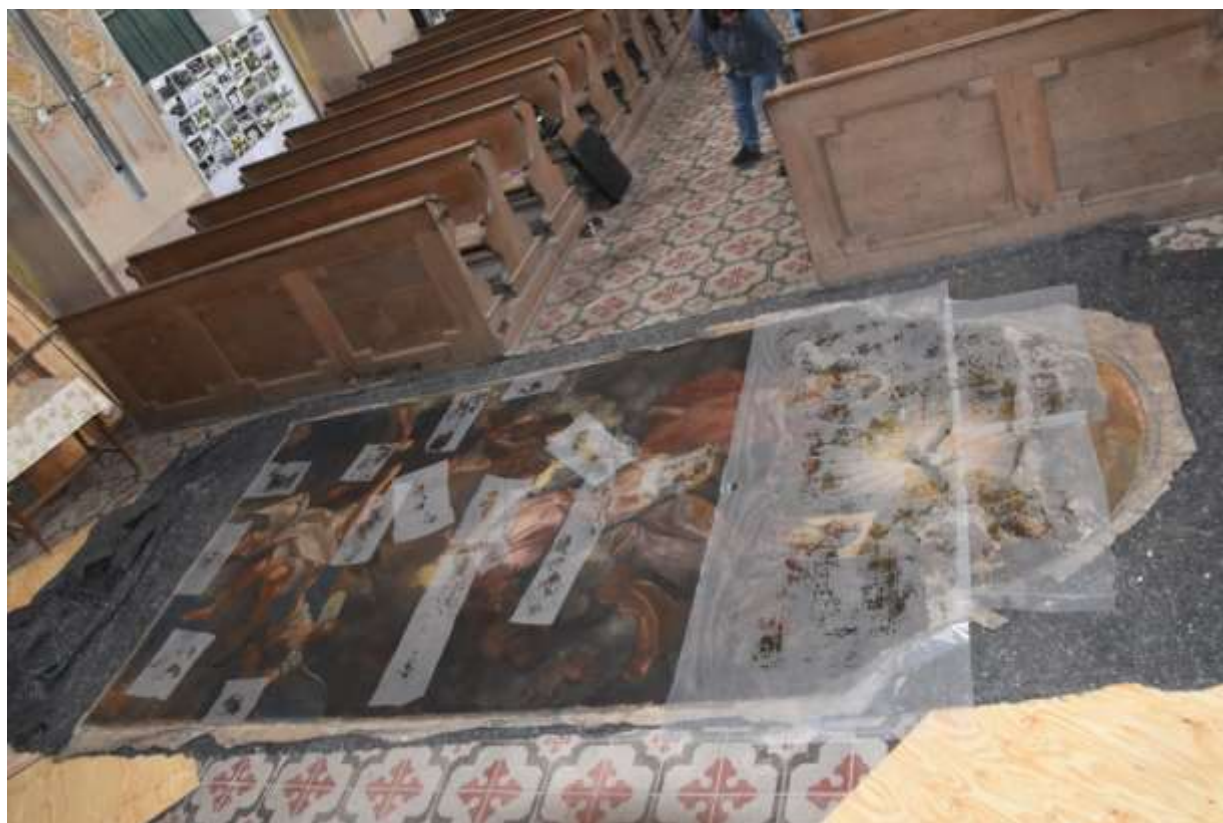
Stav po sejmutí obrazu z původního rámu (nahore) a po provizorním zajištění malby přelepem (dole) – příprava pro transport do restaurátorského ateliéru

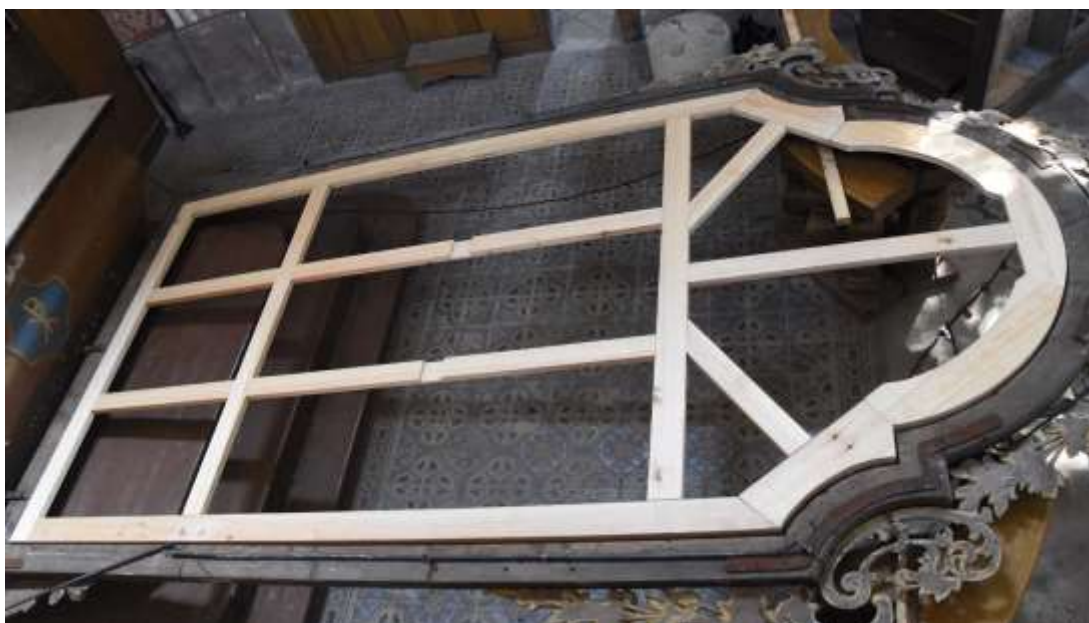
Kontrola rozměrů nového rámu vložením do rámu ozdobného

2/ Do výroby byla zadána kopie slohového spodního rámu s tím, že nový rám bude vypínací a profilovaný, o síle 12 cm (původní síla 8,5 cm se v minulosti ukázala být nedostatečnou, a to byl jistě důvod dodatečného vyztužení). Nový rám byl převezen do kostela ve Fořtu a pro kontrolu formátu byl vložen do ozdobného rámu.

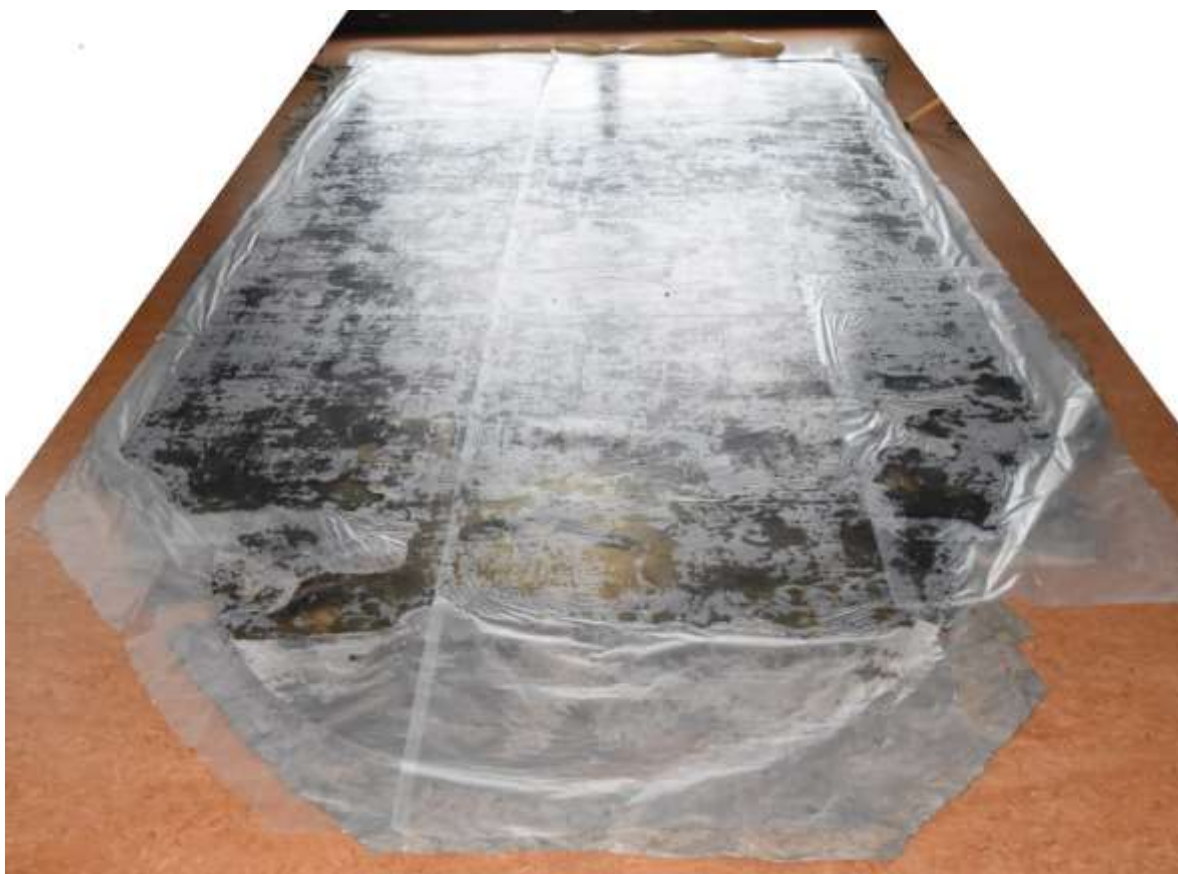
Stav malby po vyrovnání a po plošném zajištění přelepem (strana 8 a 9)

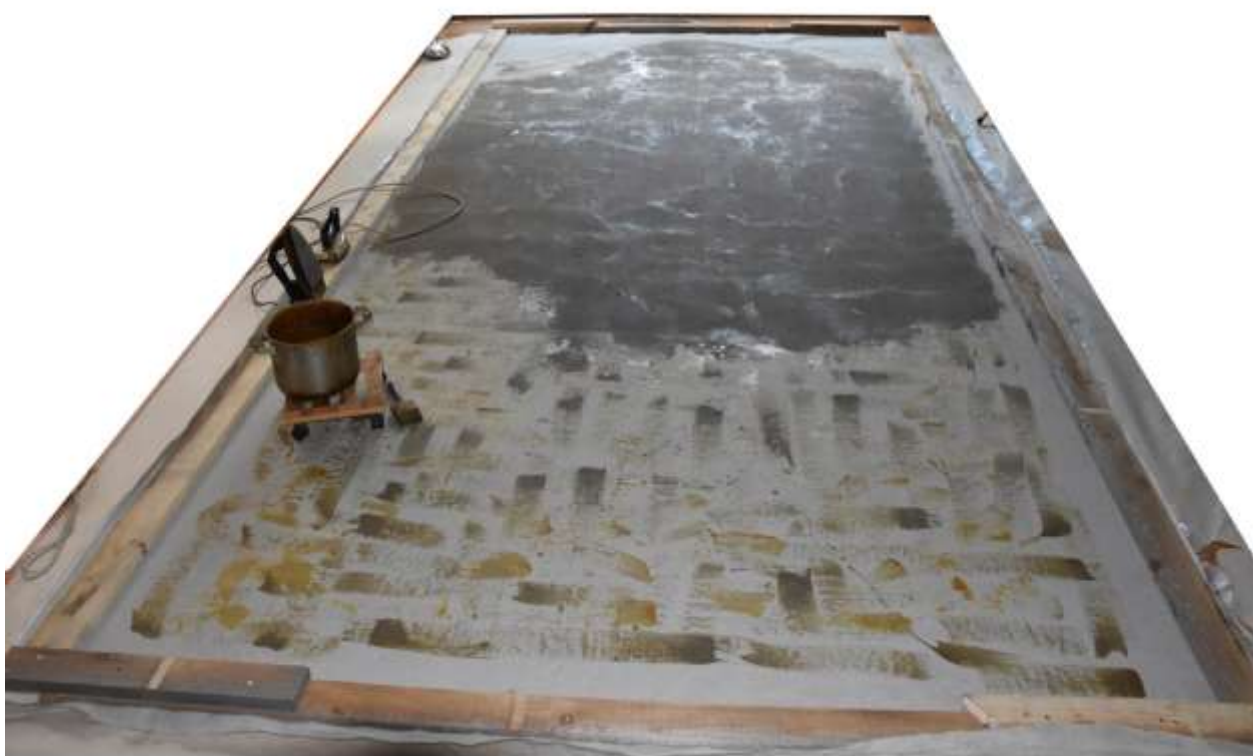
Rentoaláž na lněné plátno, napnuté na provizorní rám

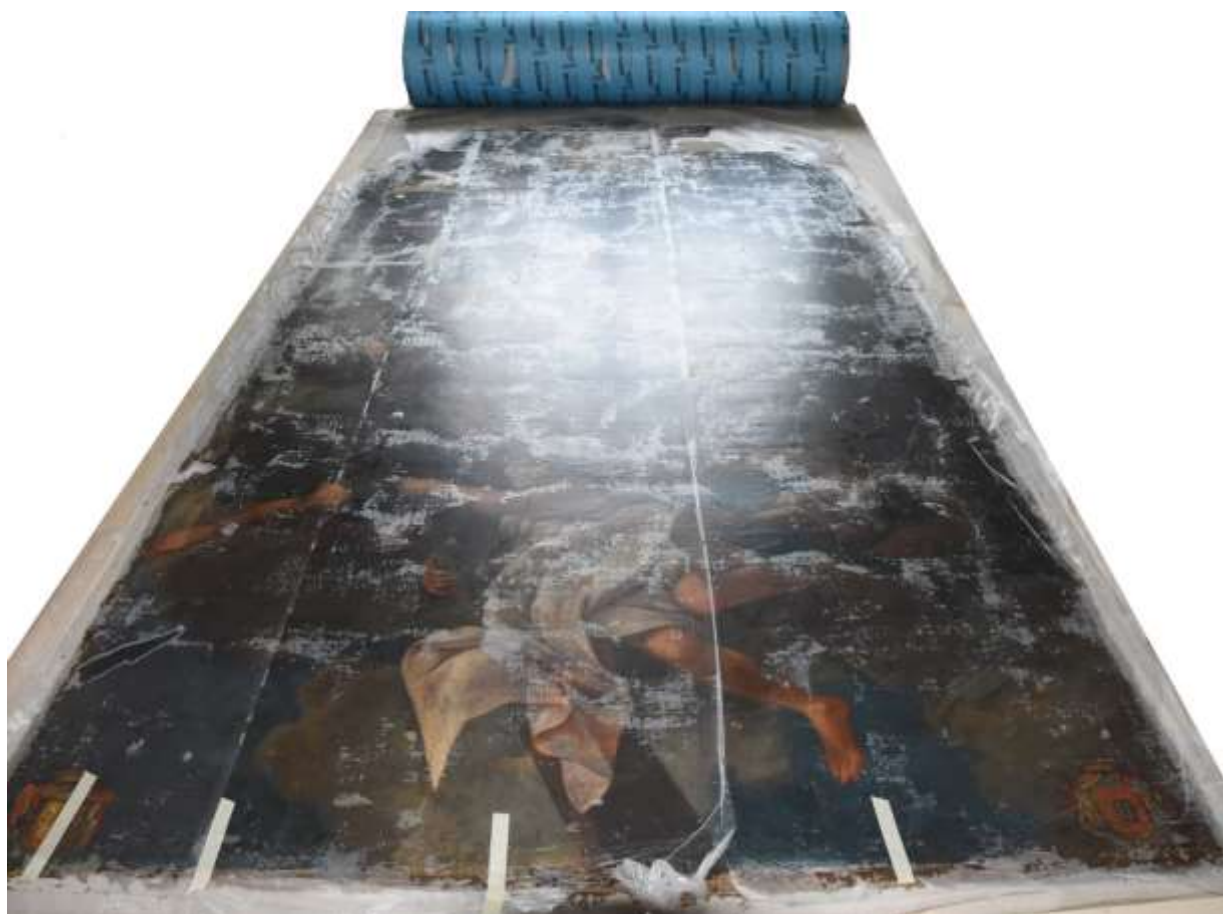
Stav po rentoaláži (obraz je zajištěn přelepem)

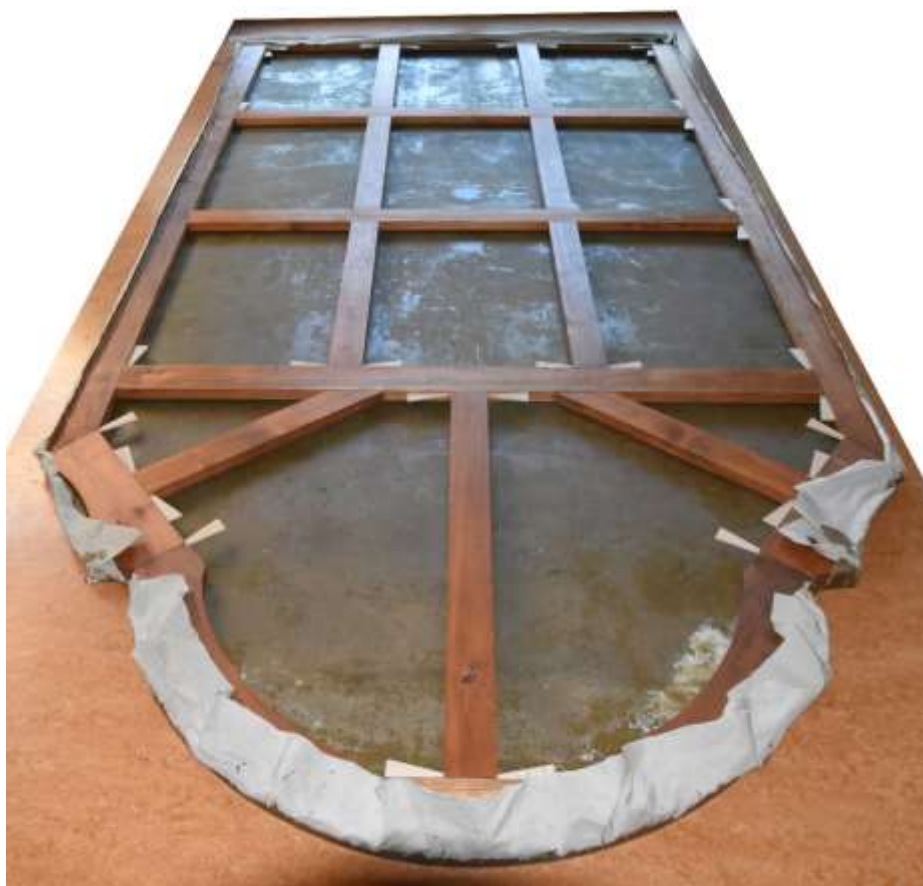
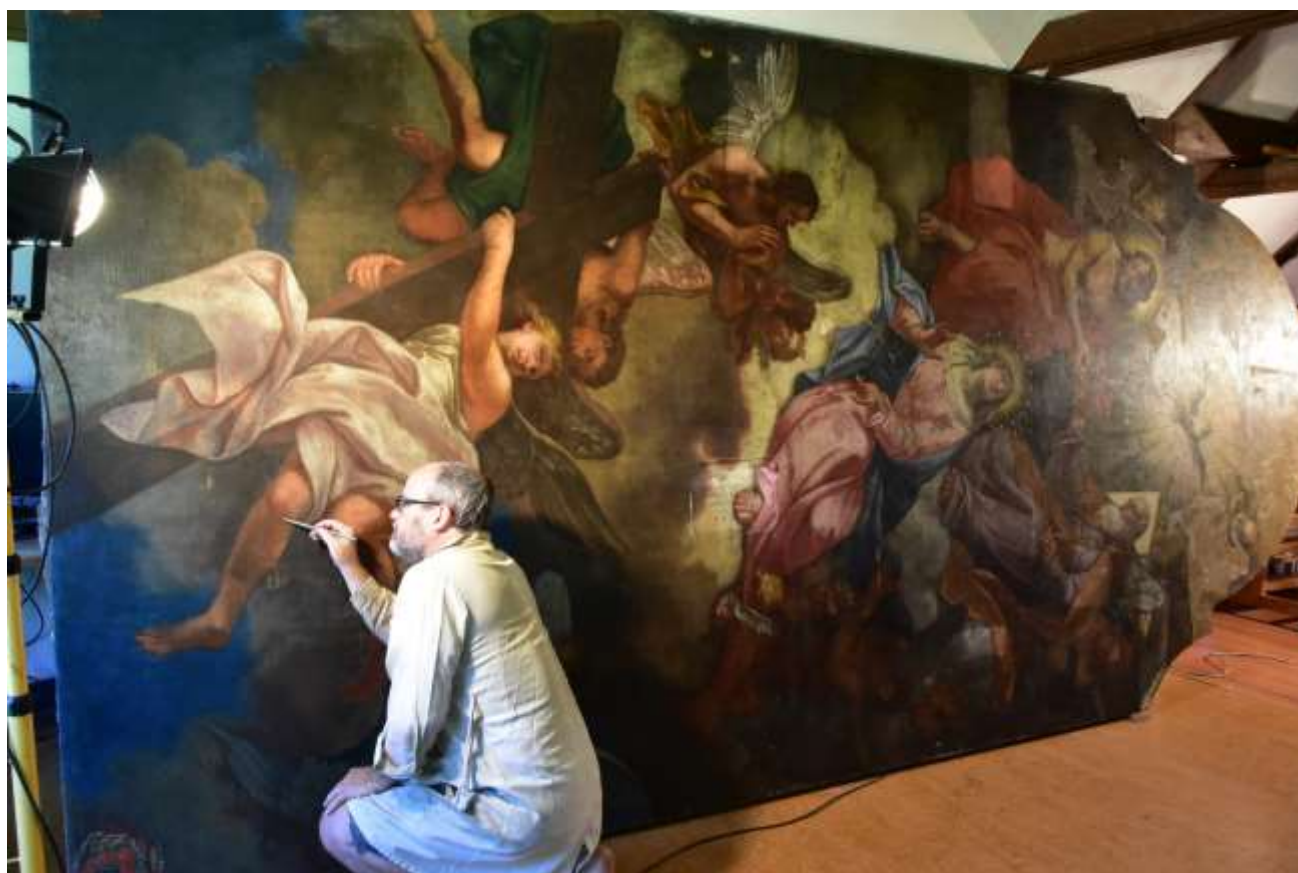
Stav po nažehlení a napnutí na nový spodní rám. Rozpracovaný sondážní průzkum

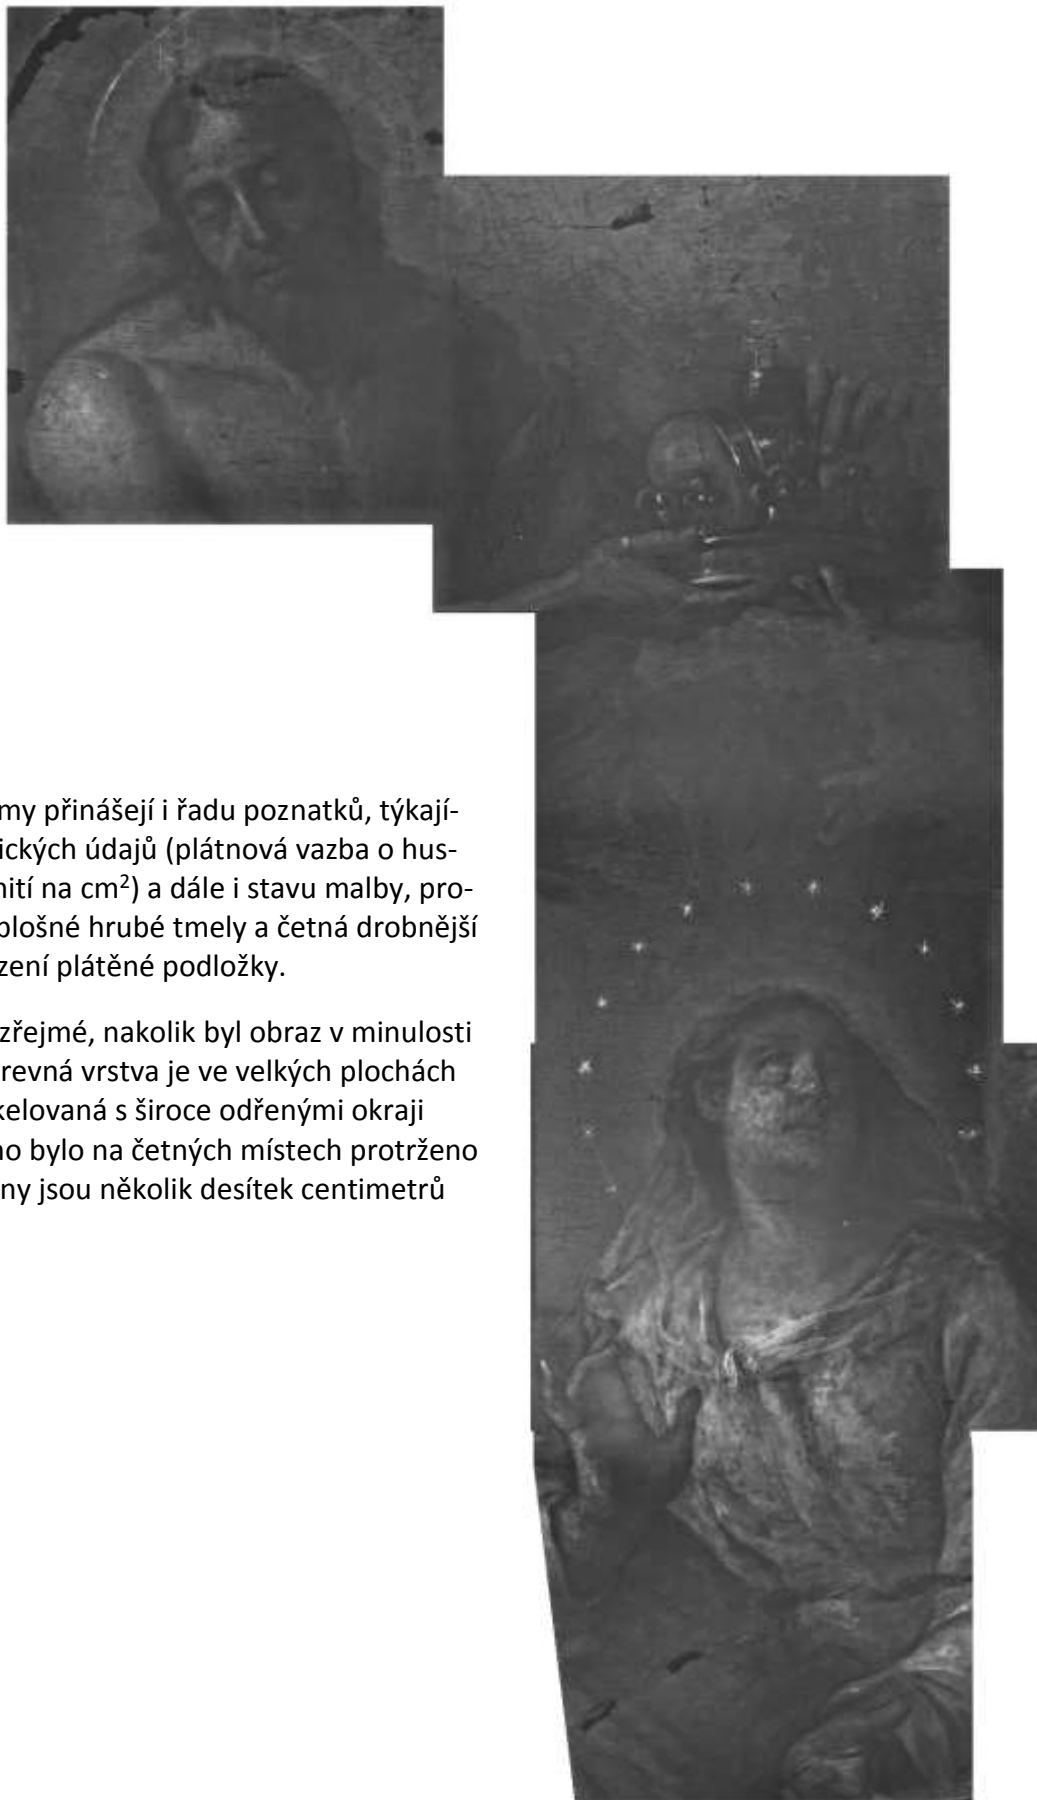
Rentgenogram ústředního motivu je složený z pěti snímků

Rentgenogramy přinášejí i řadu poznatků, týkajících se technických údajů (plátnová vazba o hustotě 12 x 12 nití na cm²) a dále i stavu malby, projevují se zde plošné hrubé tmely a četná drobnější i velká poškození plátněné podložky.

Ze snímků je zřejmé, nakolik byl obraz v minulosti poškozen: barevná vrstva je ve velkých plochách výrazně zkrakelovaná s široce odřeny okraji krakel a plátno bylo na četných místech protrženo (nejdelší trhliny jsou několik desítek centimetrů dlouhé).

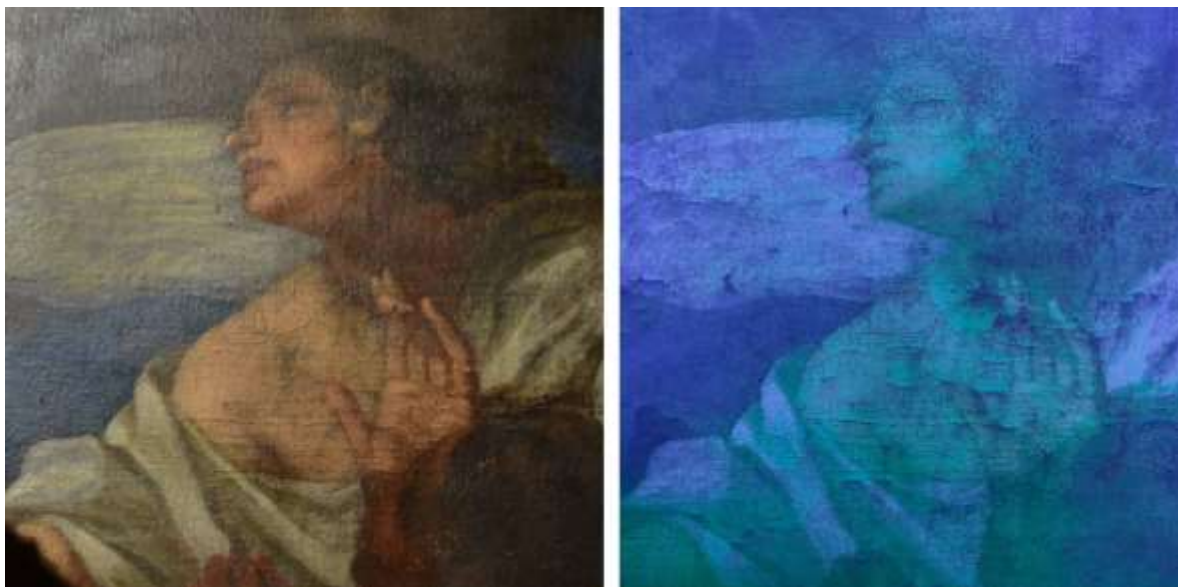
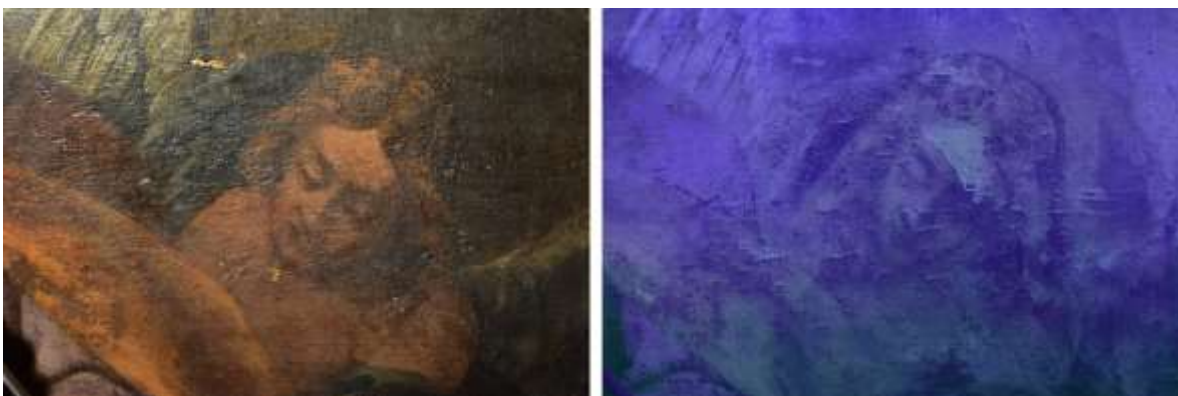
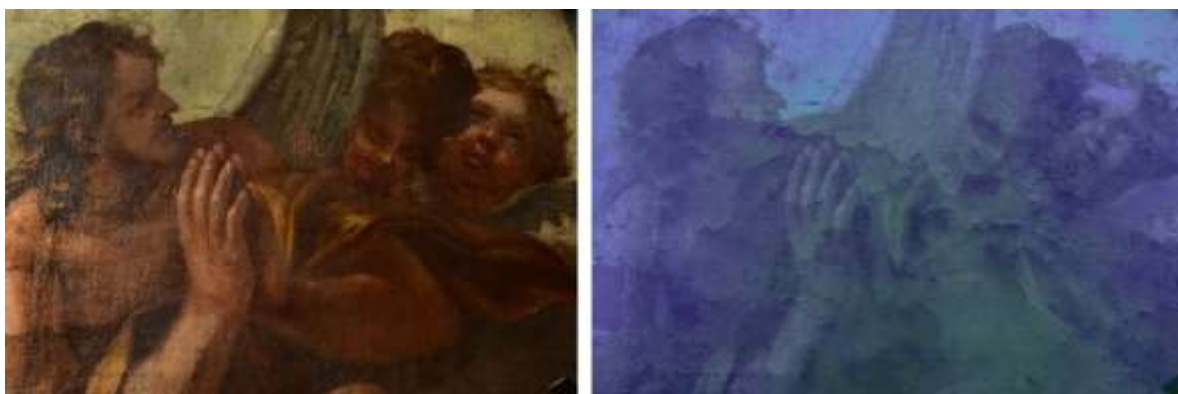
Následoval průzkum v **UV luminiscenci**³. Celkově lze konstatovat, že obraz je pokryt výrazně nestejnou lakovou vrstvou. Nepůvodní zásahy (přemalby) se nacházejí pod tímto lakem a nejsou na snímcích příliš čitelné, byť je lze částečně vysledovat jako tmavší plochy.

Zřetelnější jsou pod zářící vrstvou laku plochy tmelů, které se projevují jako světlá místa.

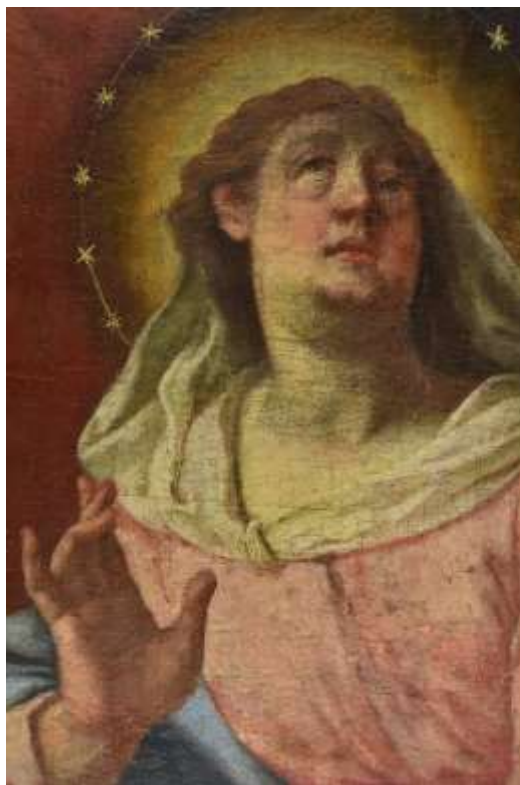
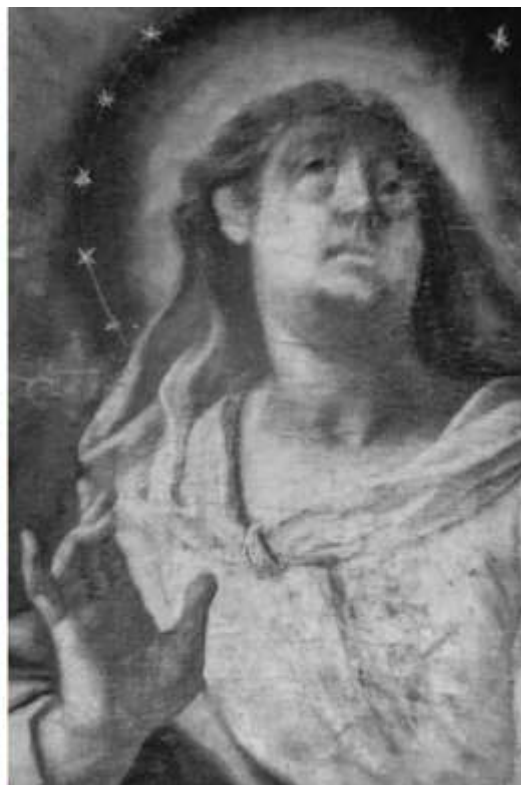
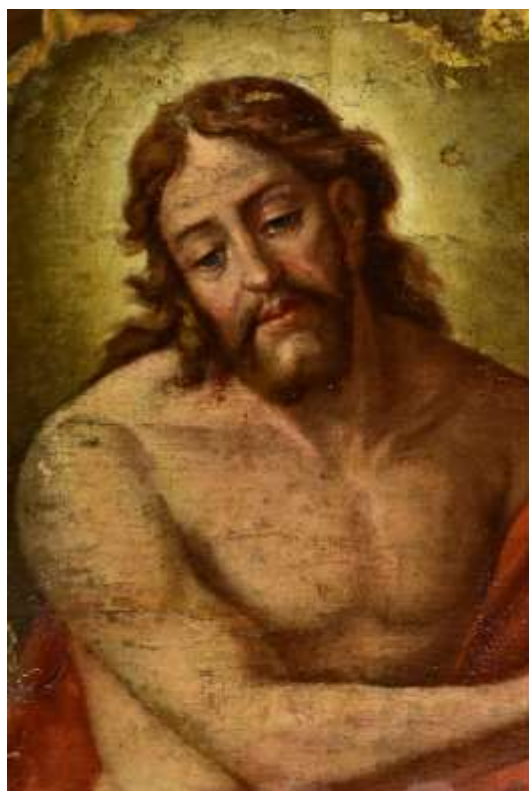
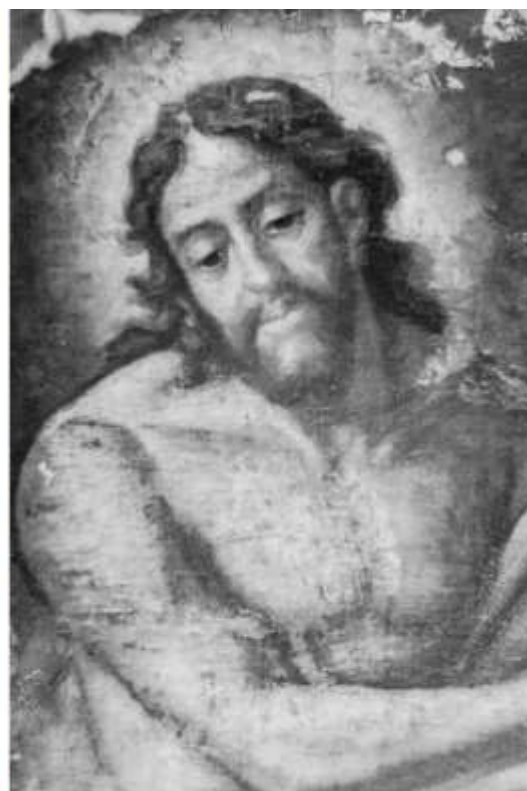
Snímky v IRR 4 (str.21-22)

Doplňkově byl proveden průzkum v infračervené reflektografii. Zde však výsledky silně limitují plošné tmely, které pochopitelně neumožňují odfiltrování originálních barevných vrstev. Po očištění povrchu (odstranění přemaléb a tmelů) bude obraz v IRR znovu prohlédnut, i když se výskyt viditelné rozkresby/podmalby neočekává.

Na snímku nahoře infračervená reflektografie zvýrazňuje v sondě pod povrchovými nečistotami rozsah tmelu.
